| <b>GEZ<br/>A-1</b> | <b>KARTA ADRESOWA ZABYTKU</b> | | 3. Miejscowość<br><b>BRO CZYNA</b> |
| 1. Nazwa<br><b>ZESPÓŁ DWORSKO-PARKOWY (DWÓR I PARK)</b> | 2. Czas powstania<br><b>k. XIX w</b> | | |

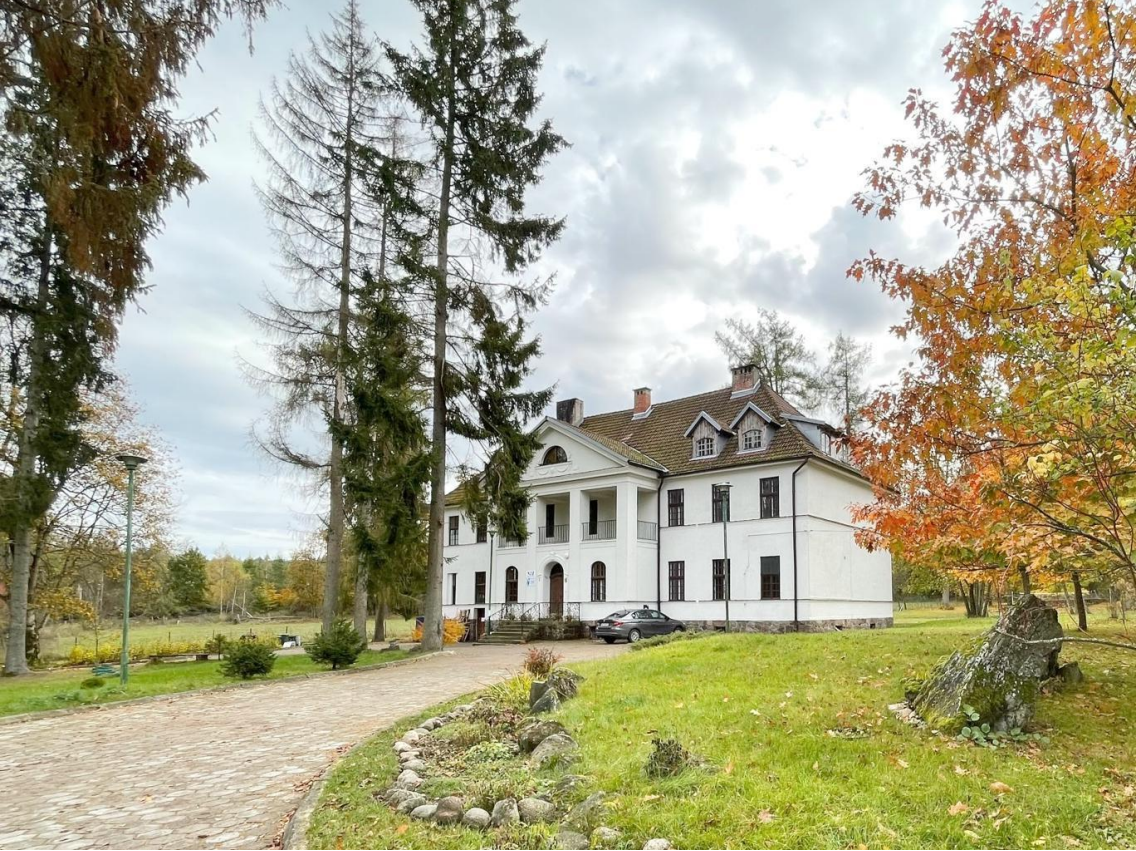
Stan zachowania dworu jest dobry, bryła i detal architektoniczny zostały zachowane, wnętrza przystosowane na potrzeby ośrodka. Obiekt jest zadbane, otoczony zadbanym parkiem. Nie zachowały się osie kompozycyjne, ścieżki i mała architektura historycznego założenia parkowego. Zlikwidowano historyczny wjazd na posesję. Zachowany starodrzew jest w stanie dobrym.

postulaty konserwatorskie:

- utrzymać założenie dworsko parkowe w niezmienionym układzie
- zachować bryłę i detal dworu

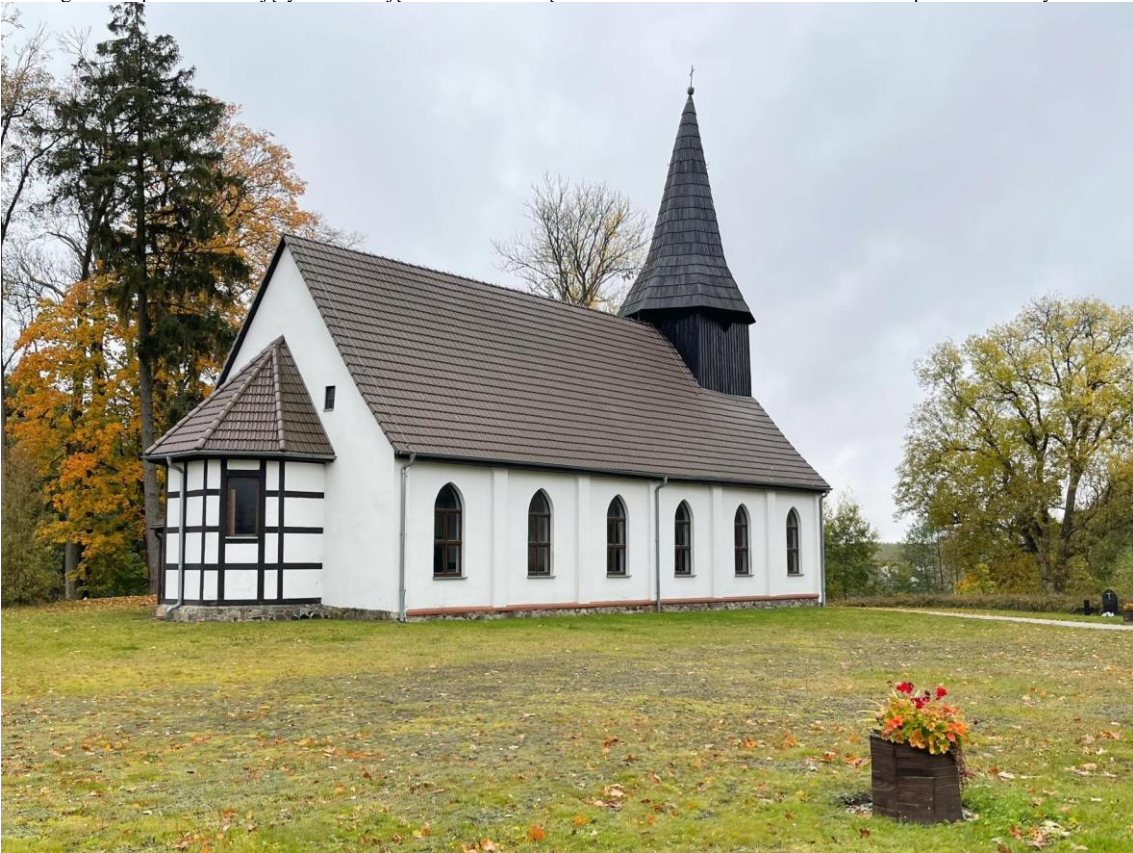
| Widok od pn.-wschodu, elewacja szczytowa z prezbiterium (wschodnia) i boczna (północna) | | | | 6. Formy ochrony<br>wpis do rejestru zabytków z dn.<br>21.12.1965 poz. rej. zabytków<br>woj. pomorskiego A-391 | |

Stan zachowania zabytku dobry.

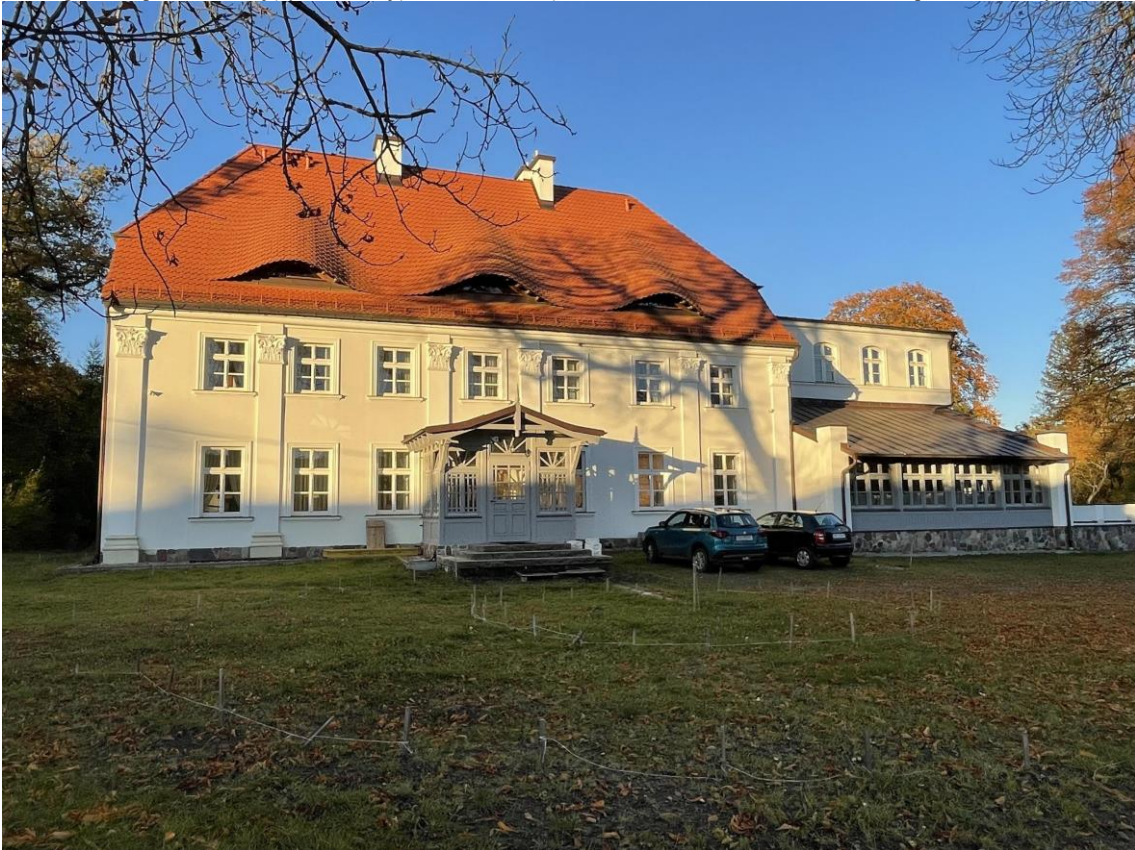
Elewacja frontowa pałacu, strona południowa. Widok z wnętrza założenia folwarcznego.

Stan zachowania zabytku dobry.

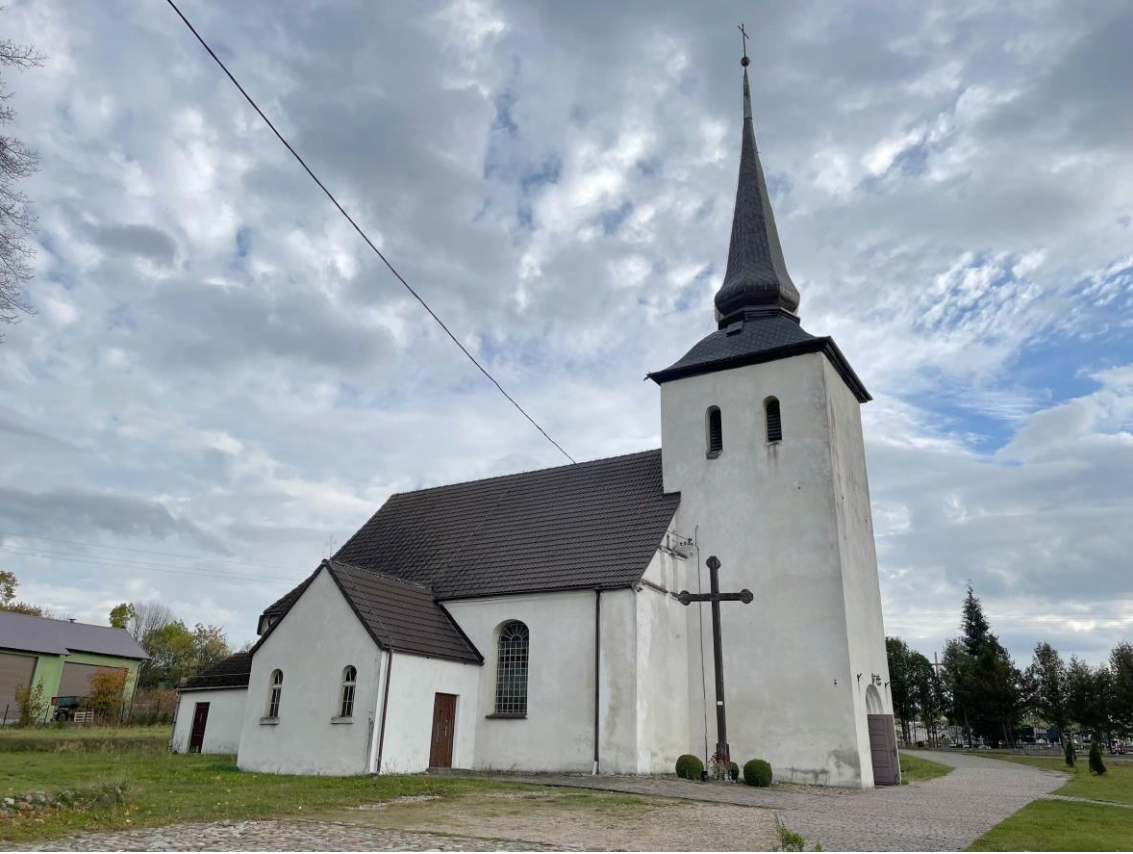
| Elewacja północna. | | | 6. Formy ochrony<br>wpis do rejestru zabytków z dn.<br>26.03.1960 poz. rej. zabytków woj.<br>pomorskiego A-169 |

Zabytkowy kościół zadbane, w stanie dobrym. Cmentarz w większości nie istnieje, pozostały starodrzew w stanie dobrym, pozostałe nagrobki wyeksponowane przy drodze do kościoła, zadbane.

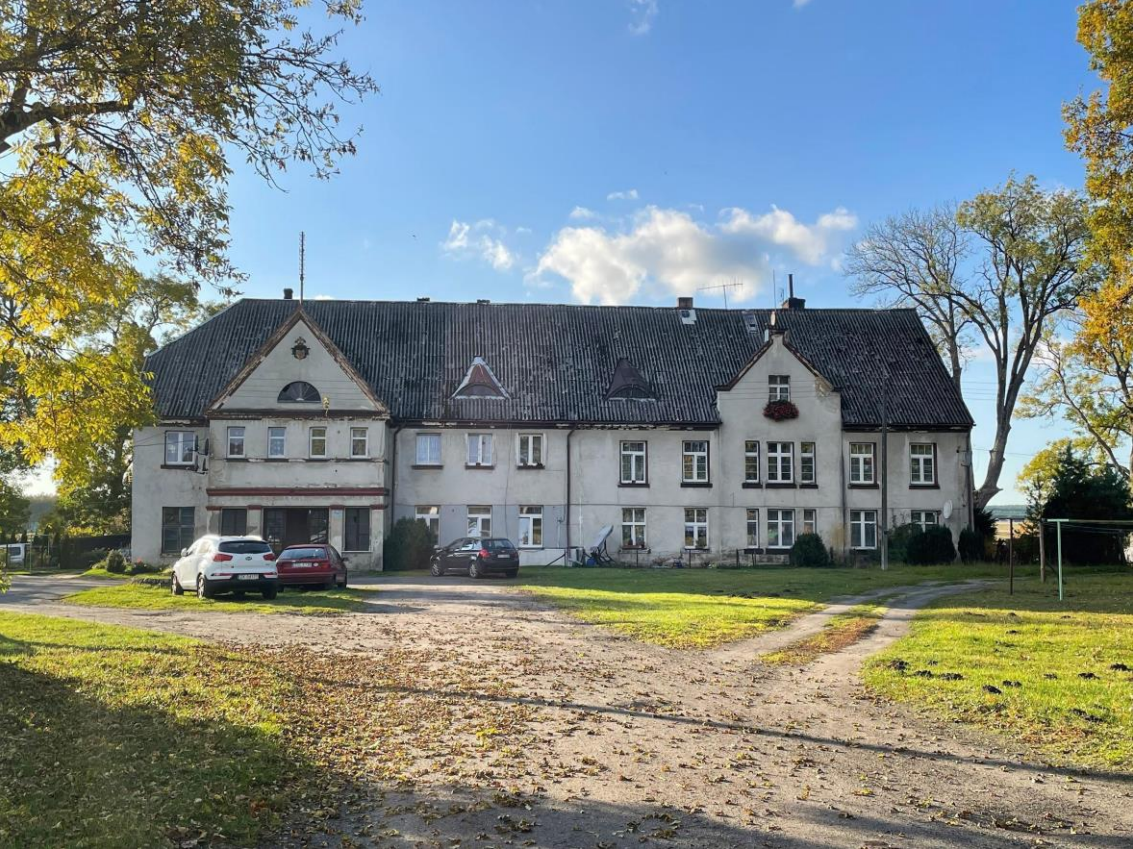
| Widok od strony wjazdu, elewacja frontowa, wschodnia. | | | 5. Przynależność administracyjna<br>województwo<br><b>pomorskie</b><br>powiat<br><b>bytowski</b><br>gmina<br><b>Trzebielino</b> |

Stan zachowania zły. Lokale mieszkalne remontowane są indywidualnie, bez uwzględnienia konieczności zachowania substancji zabytkowej i kompleksowej renowacji zabytku.

- należy przeprowadzić gruntowny remont konserwatorski, obejmujący cały obiekt,
- zagospodarować dziedziniec frontowy z odtworzeniem układu dróg i zieleni typowego dla założenia pałacowego.

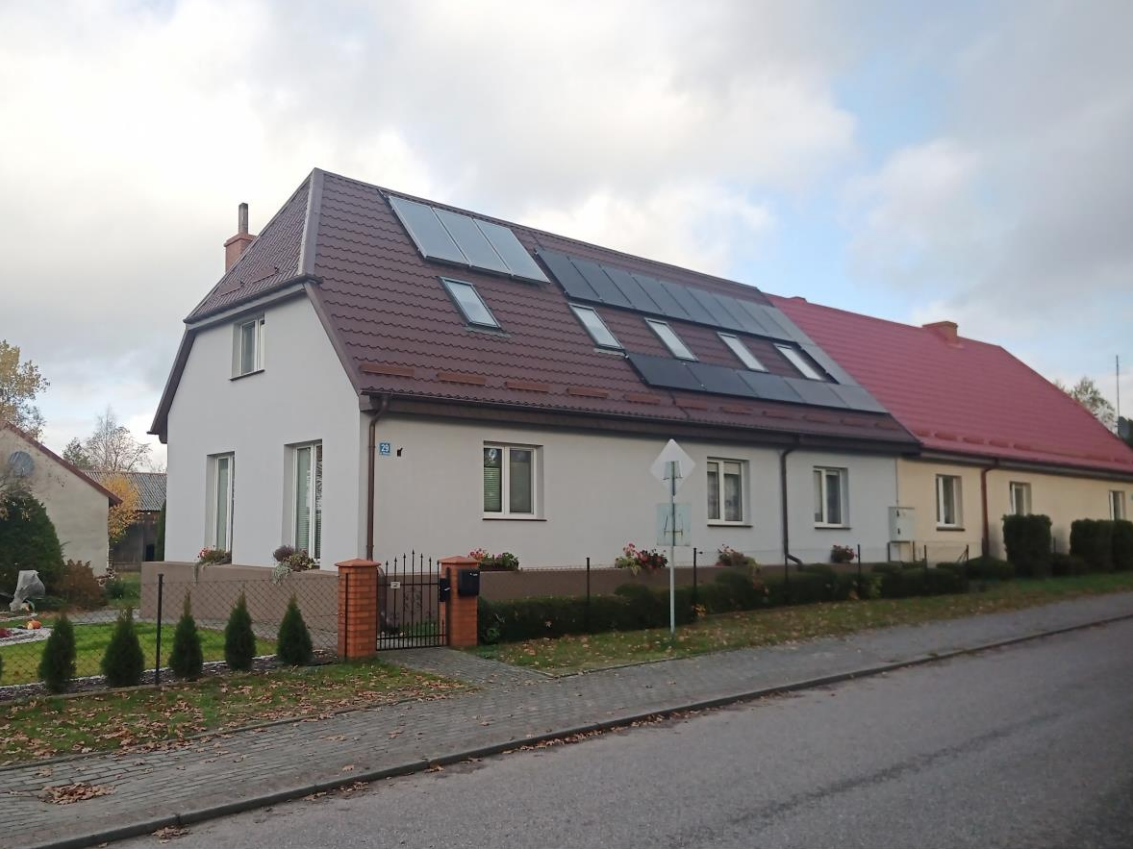
| Widok od strony ulicy, od strony południowo-zachodniej | | | 5. Przynależność administracyjna<br>województwo<br><b>pomorskie</b><br>powiat<br><b>bytowski</b><br>gmina<br><b>Trzebielino</b> |

Budynek historycznie w konstrukcji szachulcowej.

Budynek wielokrotnie przebudowywany.

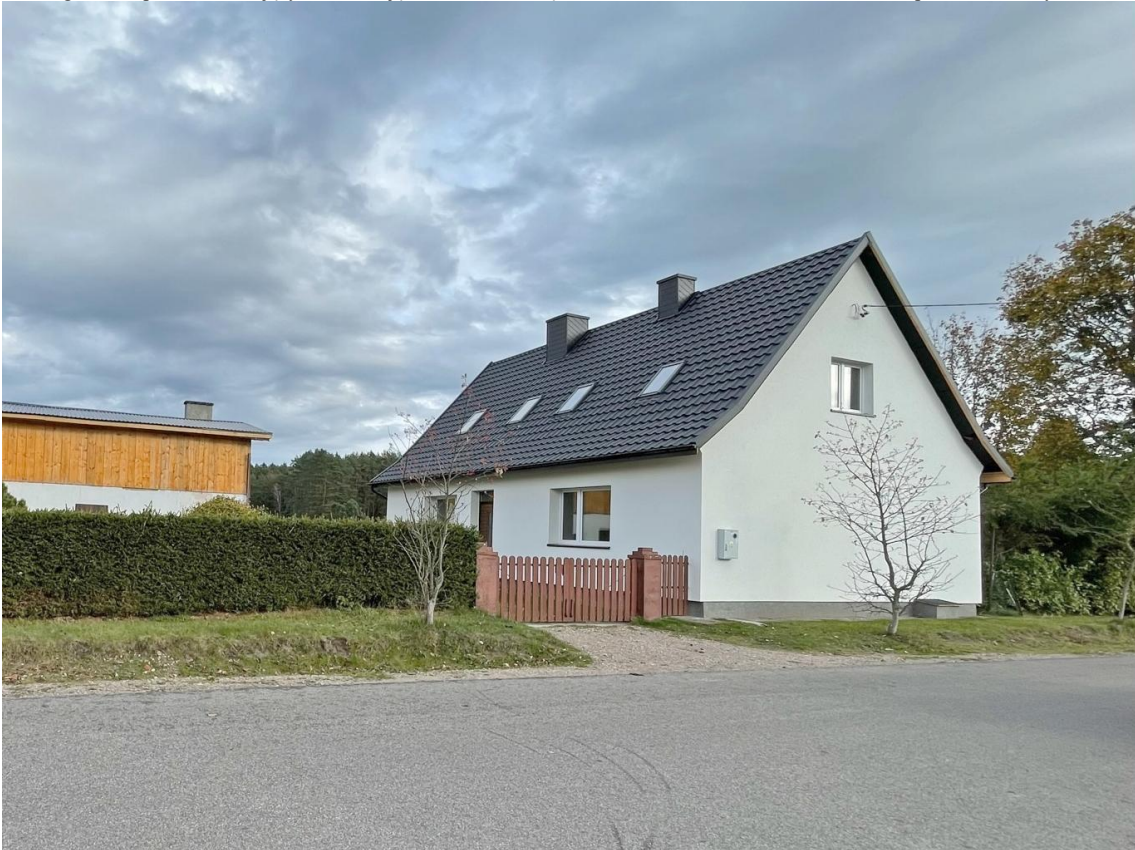
| <div>7. Fotografia z opisem wskazującym orientację w stosunku do sąsiednich terenów lub stron świata albo mapa z zaznaczonym stanowiskiem archeologicznym</div> <div></div> <div>Widok od zachodu, z ulicy, na elewację szczytową (pd.-zach.) i wejściową (pn.-zach.)</div> | | | <div>4. Adres</div> <div>Bożanka 8</div> <div>działka nr 40/3 obręb Bożanka</div> <div>N: 54° 8' 25.407" E: 17° 2' 7.924"</div> <div>5. Przynależność administracyjna</div> <div>województwo</div> <div>pomorskie</div> <div>powiat</div> <div>bytowski</div> <div>gmina</div> <div>Trzebielino</div> <div>6. Formy ochrony</div> <div>WEZ</div> |

Budynek leśniczówki wraz z całym zagospodarowaniem działki i budynkiem gospodarczym są po remoncie generalnym w 2021-22 r. Do remontu użyto materiałów współczesnych: blachodachówka jako pokrycie dachowe, tynk mineralny cienkowarstwowy na siatce i ocieplenie na ścianach budynku, stolarka współczesna.

W niezmienionym kształcie zachowana bryła budynku i układ zabudowy w gospodarstwie. Otoczenie obiektu zadbane.

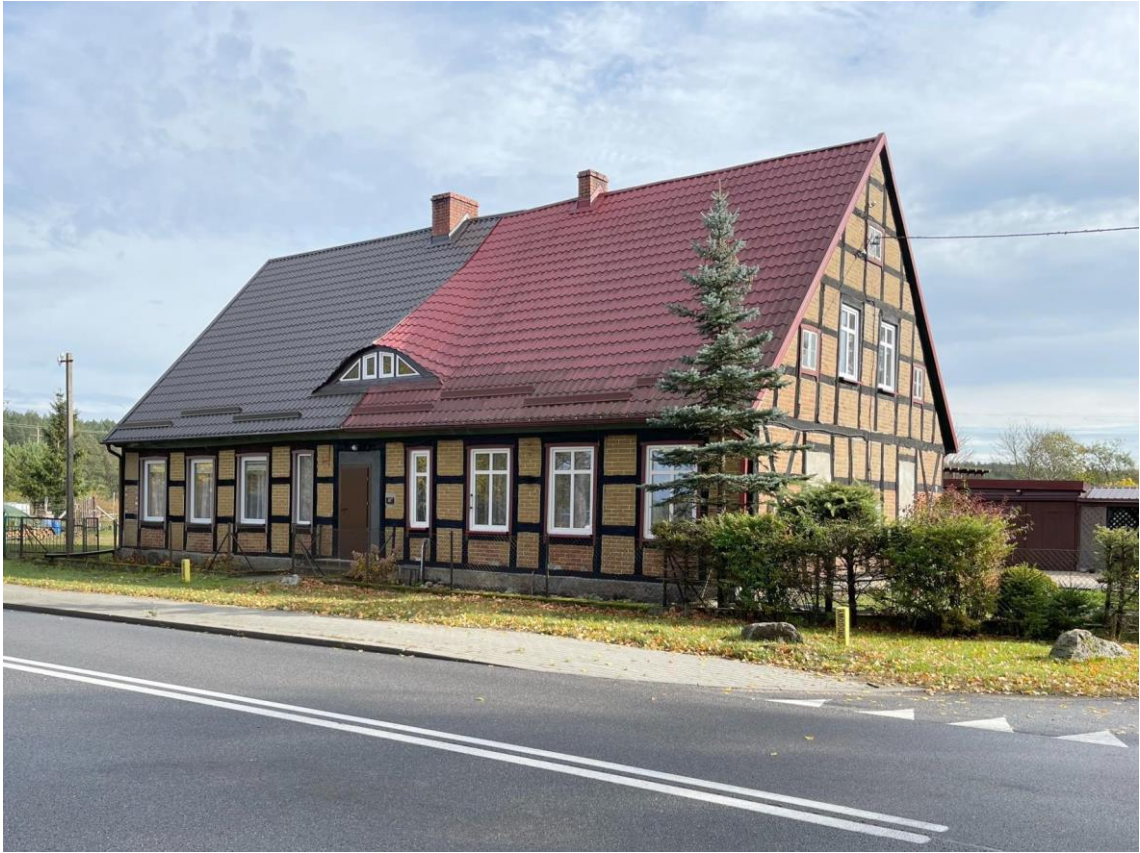
| szczytowa, widok od zachodu. | | | | 6. Formy ochrony<br>WEZ | |
| Elewacja frontowa i | | | | | |

Budynek stanowi przykład budownictwa szkieletowego. W pierwszej ćwierci XX w. wybudowano w Bożance kilka budynków w konstrukcji muru pruskiego (szkielet wypełniony cegłą).

Budynek w dobrym stanie technicznym. Użytkowany jako dwa lokale mieszkalne.

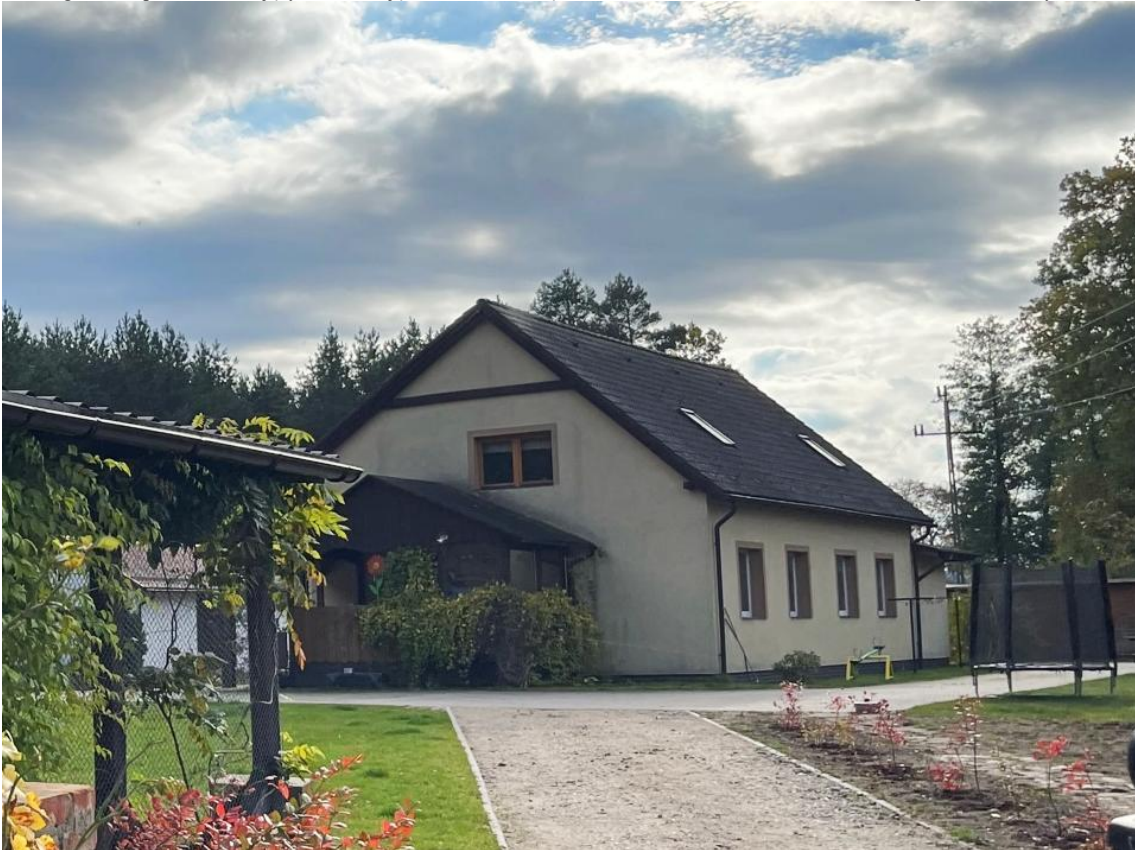
| Widok od północy, elewacja szczytowa (pn.-wsch.) | | | | 6. Formy ochrony<br><br>WEZ | |

| <p>8. Historia, opis i wartości</p> <p>Budynek powstał w 1902 r. prawdopodobnie od razu jako leśniczówka/podleśniczówka.</p> <p>Bożanka od czasów powojennych należała do Nadleśnictwa Dretyń. Obecnie zmieniała funkcję na mieszkalną.</p> <p>Bożanka jako osada w dobrach Massowów z Trzcinna, do XVI w. nosiła nazwę "Schwirzalinza", później Billerbeck (1755), od 1754 r. otrzymała nazwę Friedrichshuld w dowód wdzięczności dla króla Fryderyka Wielkiego za wsparcie, jakiego władca jej udzielał.</p> <p>W latach 1753-1946 działała tu fabryka barchanu i adamaszku braci Lange.</p><br><br><p><i>Zródło: Świetlicka, Wisławska - słownik historyczny miast i wsi województwa słupskiego- 1998</i></p> | <p>9. Stan zachowania i postulaty dotyczące konserwacji</p> <p>Budynek w stanie technicznym dobrym.</p> <p>Zmieniona bryła budynku - od tyłu przedłużono połąć dachową i wykonano podcień. Remont elewacji i dachu z materiałów współczesnych spowodowały znaczną utratę wartości historycznej obiektu.</p> |

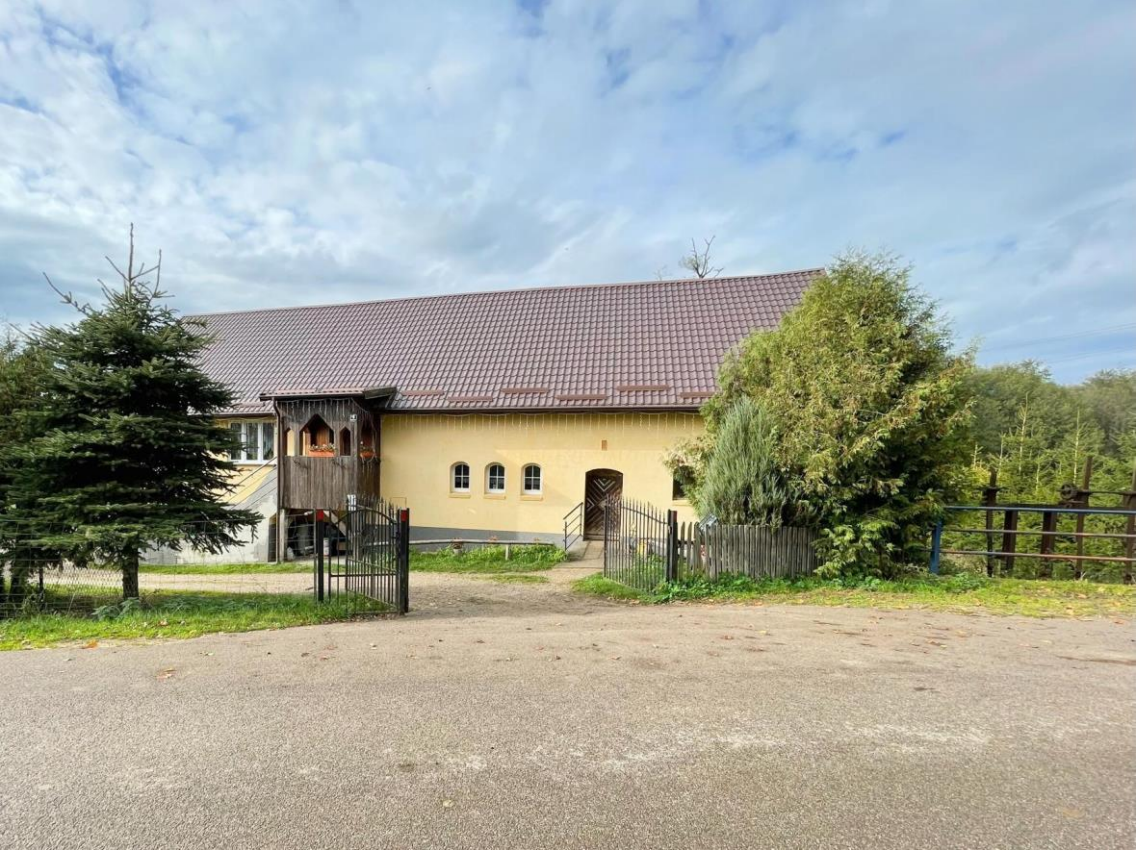
Widok od wschodu na elewację frontową (pd.-wsch.)

- wymienić pokrycie dachowe z blachy na dachówkę ceramiczną,
- wymienić stolarkę okienną w części mieszkalnej na historyzującą z zachowanym podziałem historycznym,
- usunąć okładziny tynkarskie powodujące narastanie glonów i porostów na elewacji, wymiana ich na specjalistyczne tynki renowacyjne.

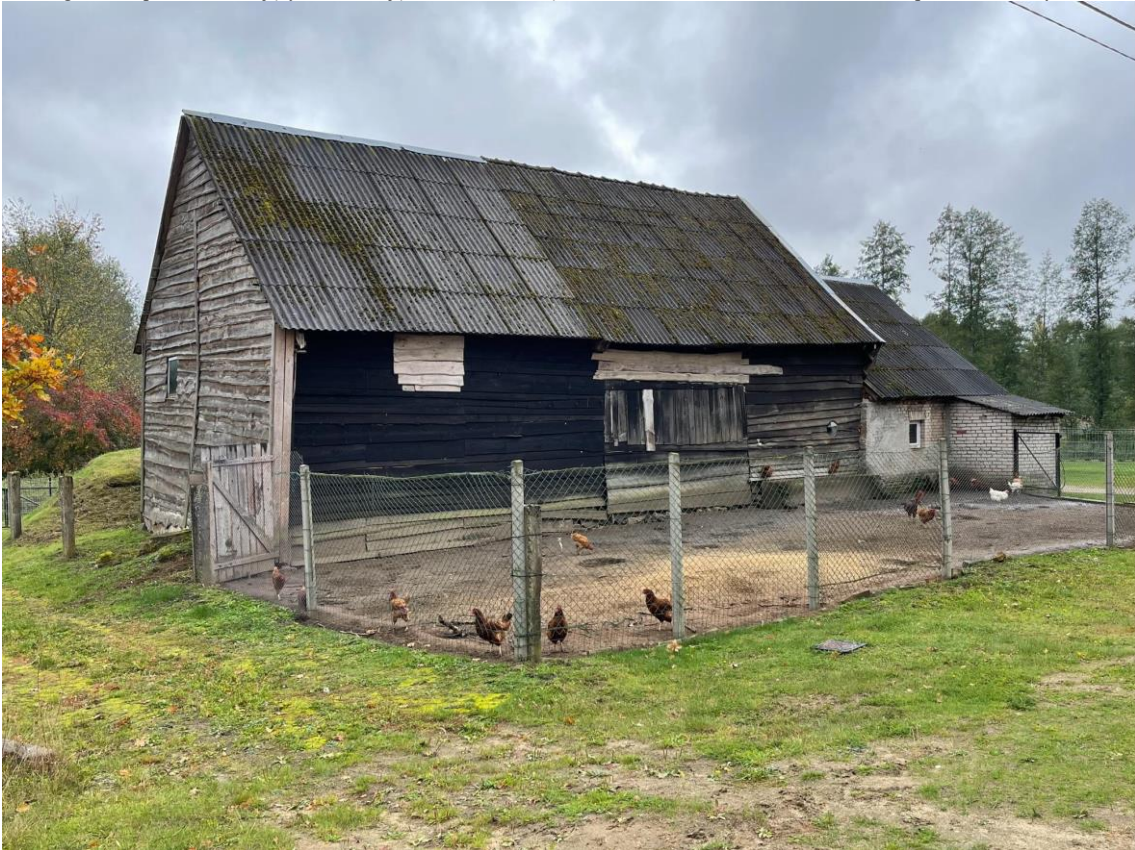
| Widok od północy, z ulicy, na elewację północną i wschodnią (szczytową) | | | | 6. Formy ochrony<br><br>WEZ | |

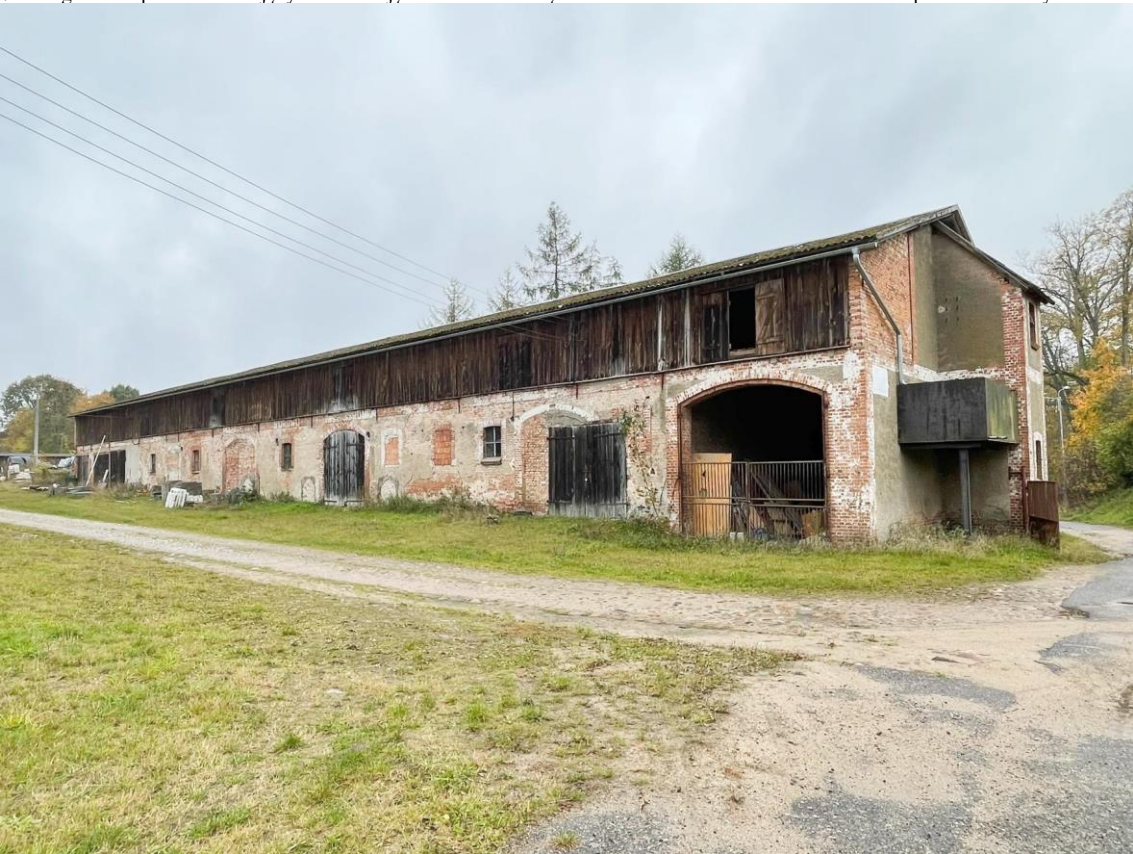
| 7. Fotografia z opisem wskazującym orientację w stosunku do sąsiednich terenów lub stron świata albo mapa z zaznaczonym stanowiskiem archeologicznym<br> <p>Widok od północy, z wnętrza zespołu, elewacja podłużna (wschodnia) i szczytowa (północna)</p> | | | <div> 4. Adres<br/> <b>Cetyń 43</b><br/> dz. nr 18/10 obręb Cetyń<br/> N: 54° 13' 22.93" E: 17° 9' 11.754" E </div> <hr/> <div> 5. Przynależność administracyjna<br/> województwo<br/> <b>pomorskie</b><br/> powiat<br/> <b>bytowski</b><br/> gmina<br/> <b>Trzebielino</b> </div> <hr/> <div> 6. Formy ochrony<br/> <br/> <b>WEZ</b> </div> |

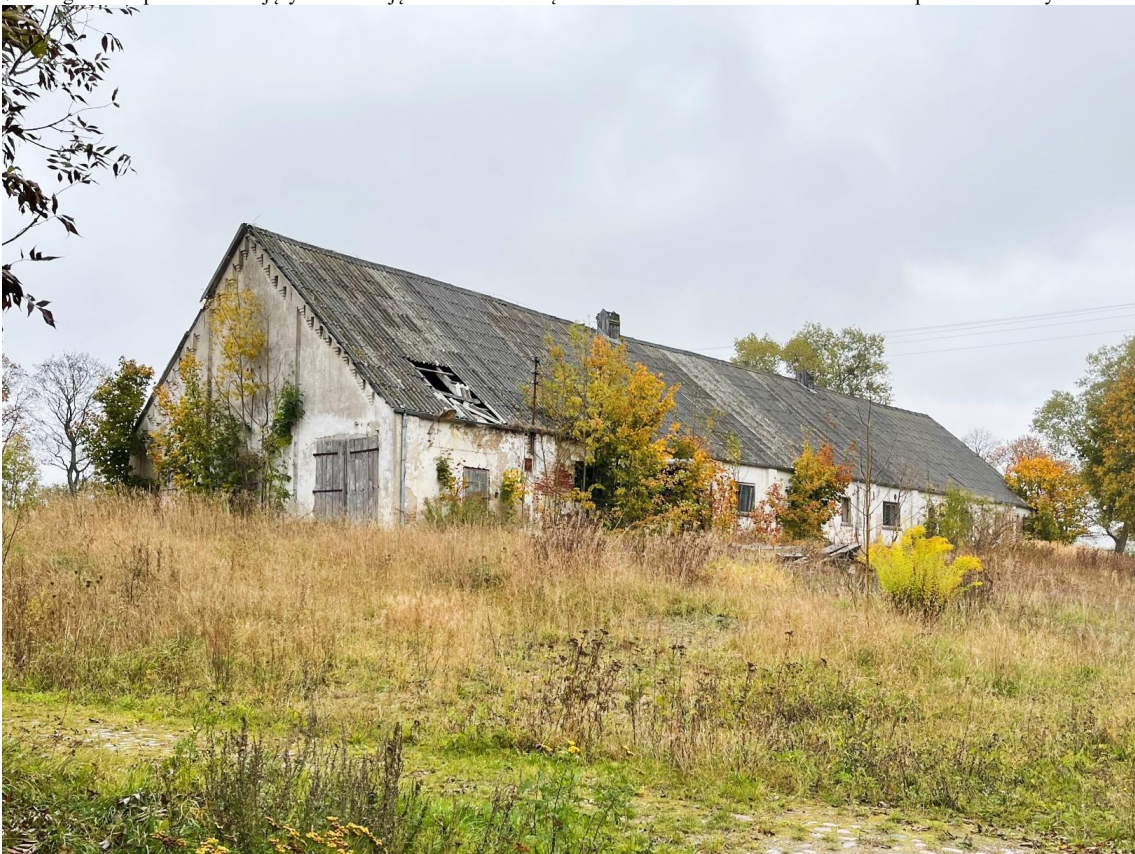
| Widok od południa, z wewnętrznej części zespołu folwarcznego, elewacja szczytowa (zachodnia) i podłużna (południowa) | | | | 6. Formy ochrony<br><br>WEZ | |

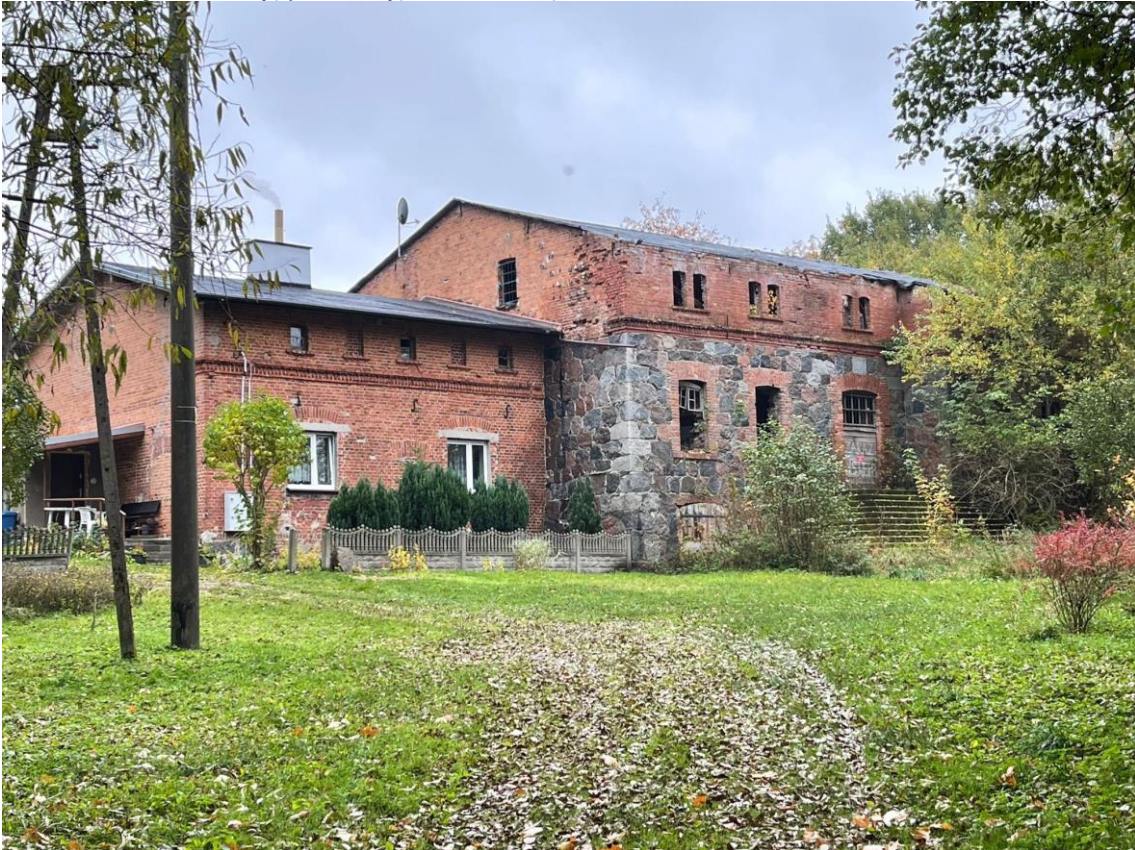
| Widok od strony wjazdu, elewacja zachodnia | | | | 6. Formy ochrony<br><br>WEZ |

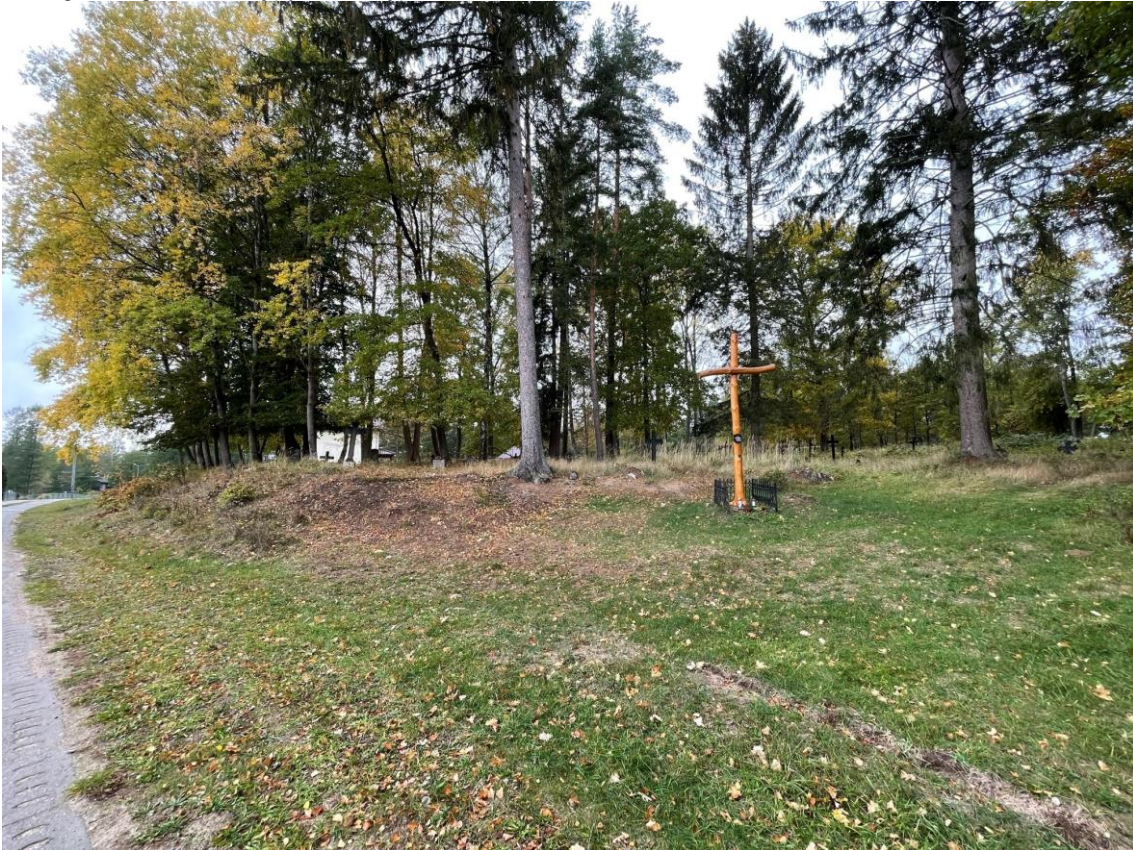
| Widok z drogi gminnej, w kierunku zachodnim. | | | | 6. Formy ochrony<br><br>WEZ | |

Granice cmentarza uczytnione są przez wyniesienie terenu i zachowany starodrzew wzdłuż granic zachodniej i wschodniej. Nagrobki i mogiły są mało czytelne, stan zachowania nagrobków jest zły, widoczne są krzyże pouszkodzone i zardzewiałe z zatartymi napisami, połamane fragmenty kamienia i betonu, stan starodrzewu jest dobry.

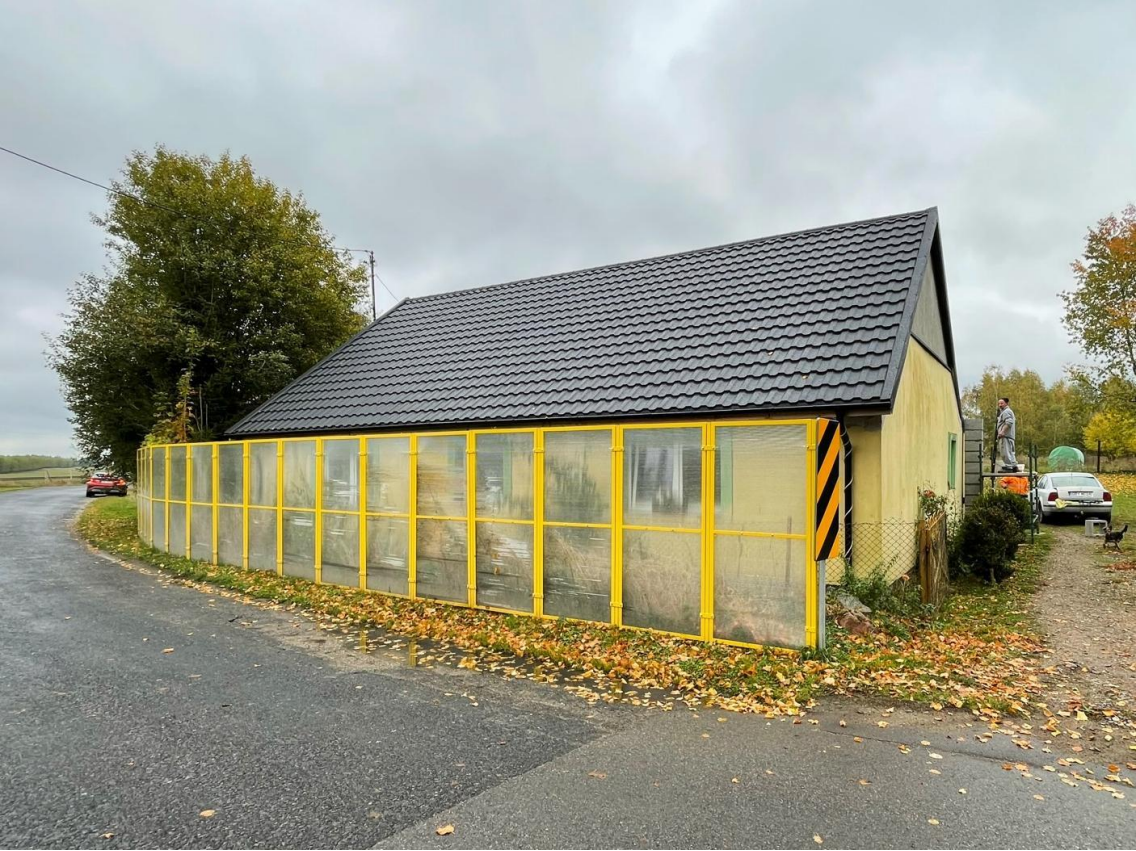
| 7. Fotografia z opisem wskazującym orientację w stosunku do sąsiednich terenów lub stron świata albo mapa z zaznaczonym stanowiskiem archeologicznym<br> <p>Widok z ulicy, od zachodu na elewację zachodnią i południową (szczytową)</p> | | | 4. Adres<br><b>Cetyń 53</b><br><b>dz. nr 4 obręb Cetyń</b><br><b>N:54° 13' 35.384" E:17° 9' 9.89"</b> |

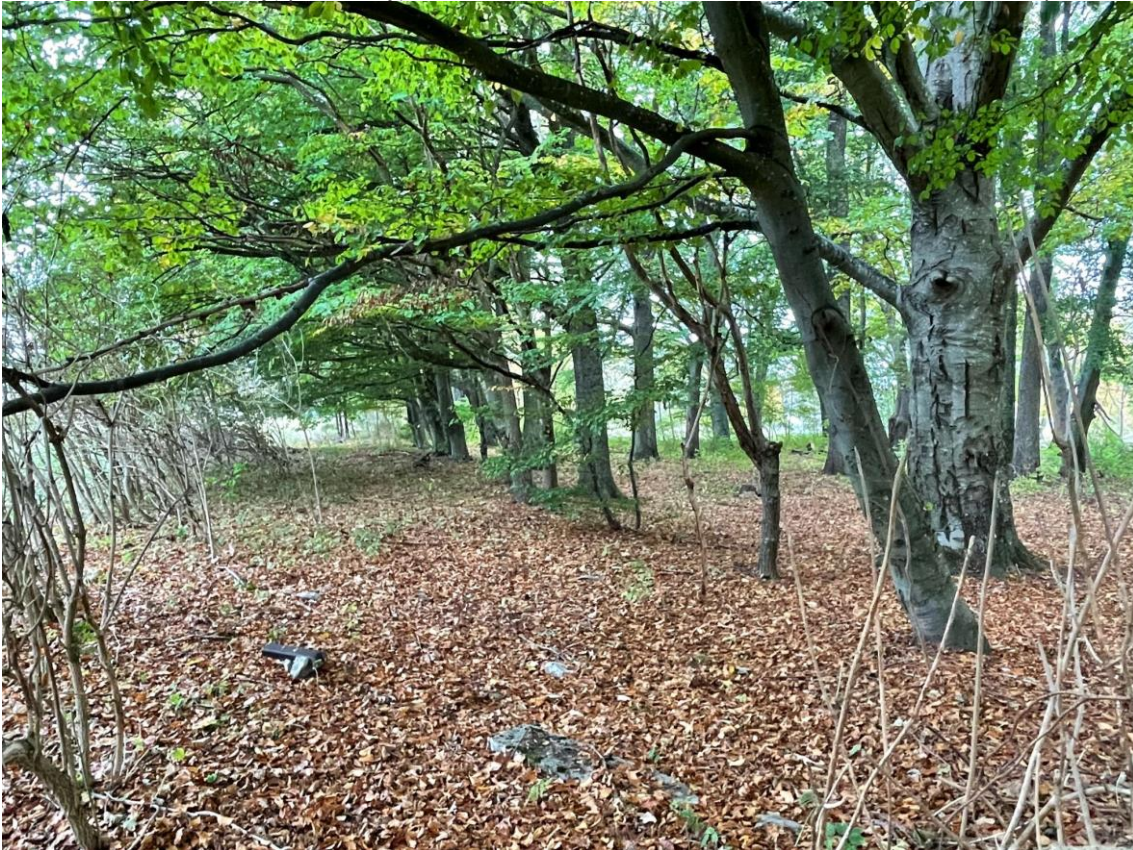
Fragment zachowanej alei parkowej ze starodrzewiem.

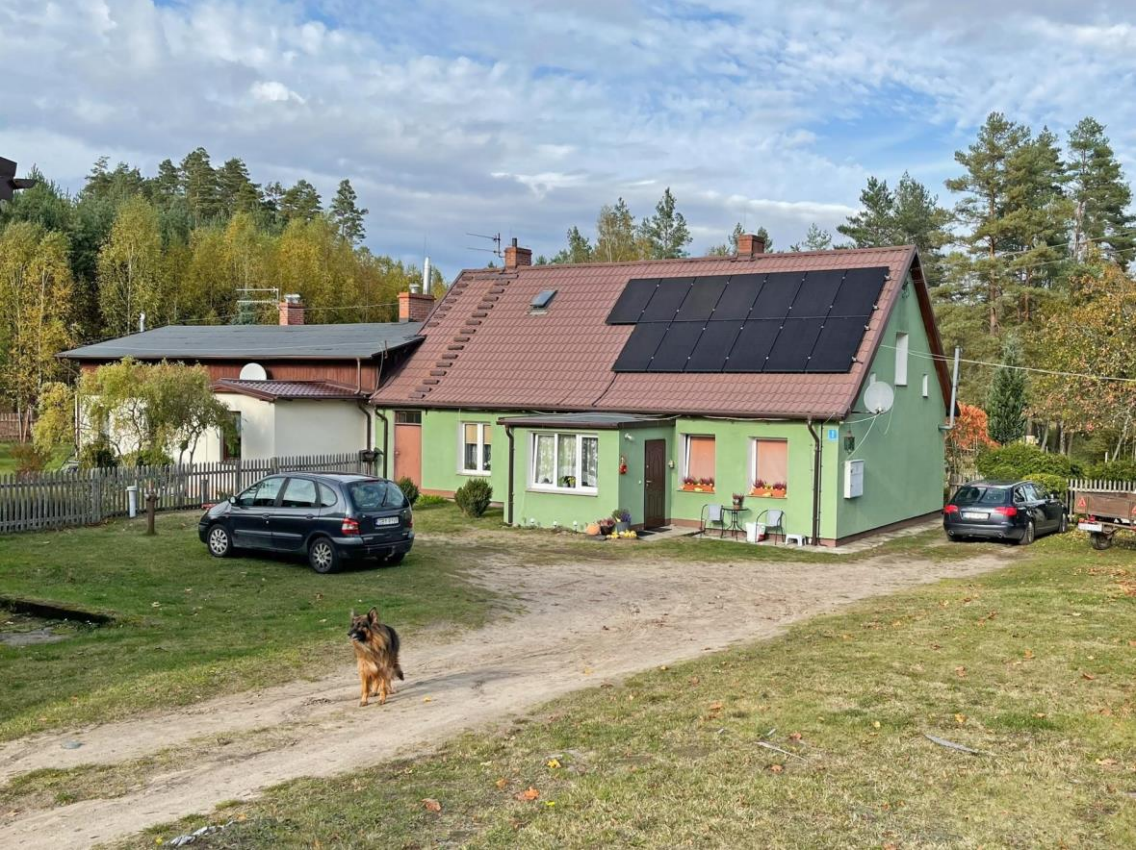
| 7. Fotografia z opisem wskazującym orientację w stosunku do sąsiednich terenów lub stron świata albo mapa z zaznaczonym stanowiskiem archeologicznym<br> <p>Widok od strony południowej. Elewacja frontowa (pd.-zach.) i boczna (pd.-wsch.).</p> | | | 4. Adres<br><br>Czarnkowo 1<br>działka nr 162/4 obręb Bożanka<br>54°05'54.9"N 17°05'05.1"E<br><br>5. Przynależność administracyjna<br>województwo<br><b>pomorskie</b><br>powiat<br><b>bytowski</b><br>gmina<br><b>Trzebielino</b><br><br>6. Formy ochrony<br><br><b>WEZ</b> |

Budynek powstał w 1900 r. w zespole zabudowań leśniczówki, obecnie pełni funkcję mieszkalną. Wykonany metodą tradycyjną w kształcie i proporcjach popularnych dla regionu.

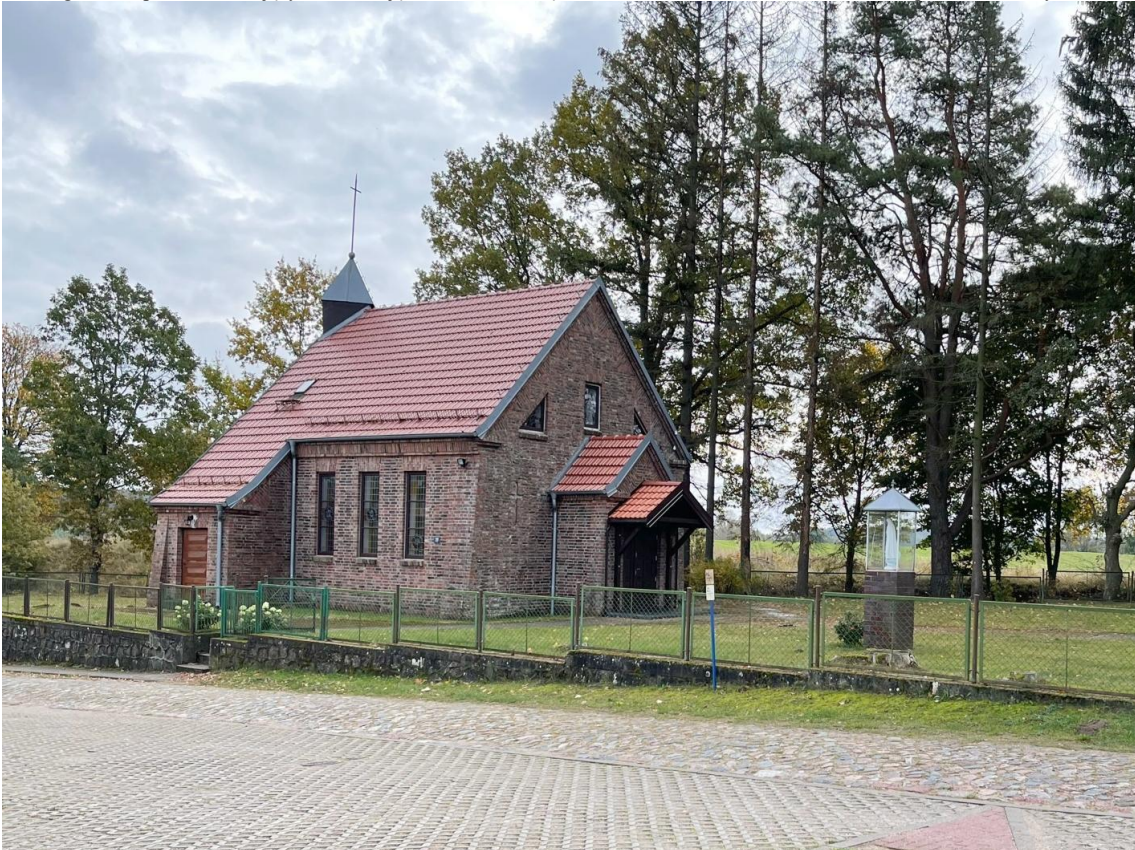
| <div>7. Fotografia z opisem wskazującym orientację w stosunku do sąsiednich terenów lub stron świata albo mapa z zaznaczonym stanowiskiem archeologicznym</div> <p>Widok od północy, elewacja wejściowa (zachodnia) i boczna (północna).</p> | | | | 4. Adres<br>Gumieniec 20<br>dz. nr 179 obręb Gumieniec<br>N: 54° 15' 20.333" E: 17° 2' 44.21" | |

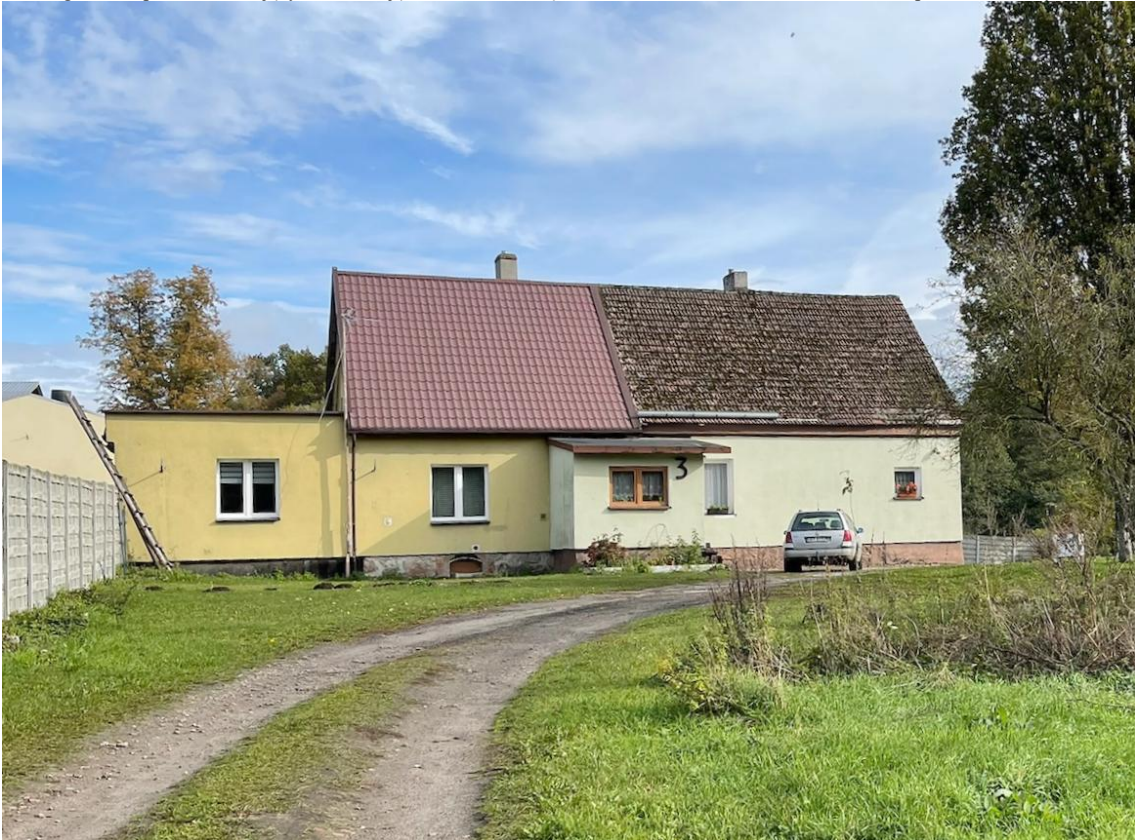
| <div></div> <p>Widok od strony wjazdu, elewacja wschodnia.</p> | | | | 7. Fotografia z opisem wskazującym orientację w stosunku do sąsiednich terenów lub stron świata albo mapa z zaznaczonym stanowiskiem archeologicznym | |

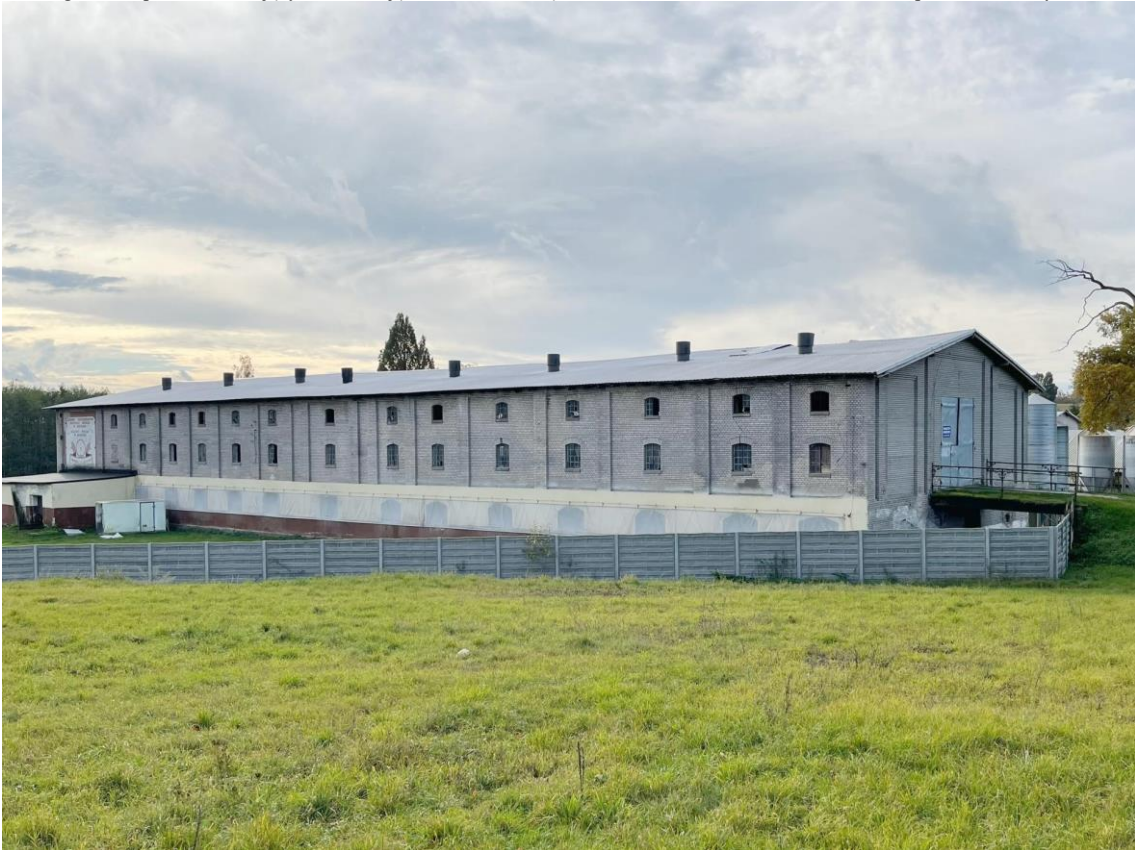
| Widok z głównej drogi, od północy. Elewacja wschodnia (podłużna) i północna (szczytowa z wjazdem). W tle pozostałe obiekty zespołu. | | | | | |
