| <b>GEZ<br/>A-1</b> | <b>KARTA ADRESOWA ZABYTKU</b> | | 3. Miejscowość<br><b>BRO CZYNA</b> |
| 1. Nazwa<br><b>ZESPÓŁ DWORSKO-PARKOWY (DWÓR I PARK)</b> | 2. Czas powstania<br><b>k. XIX w</b> | | |

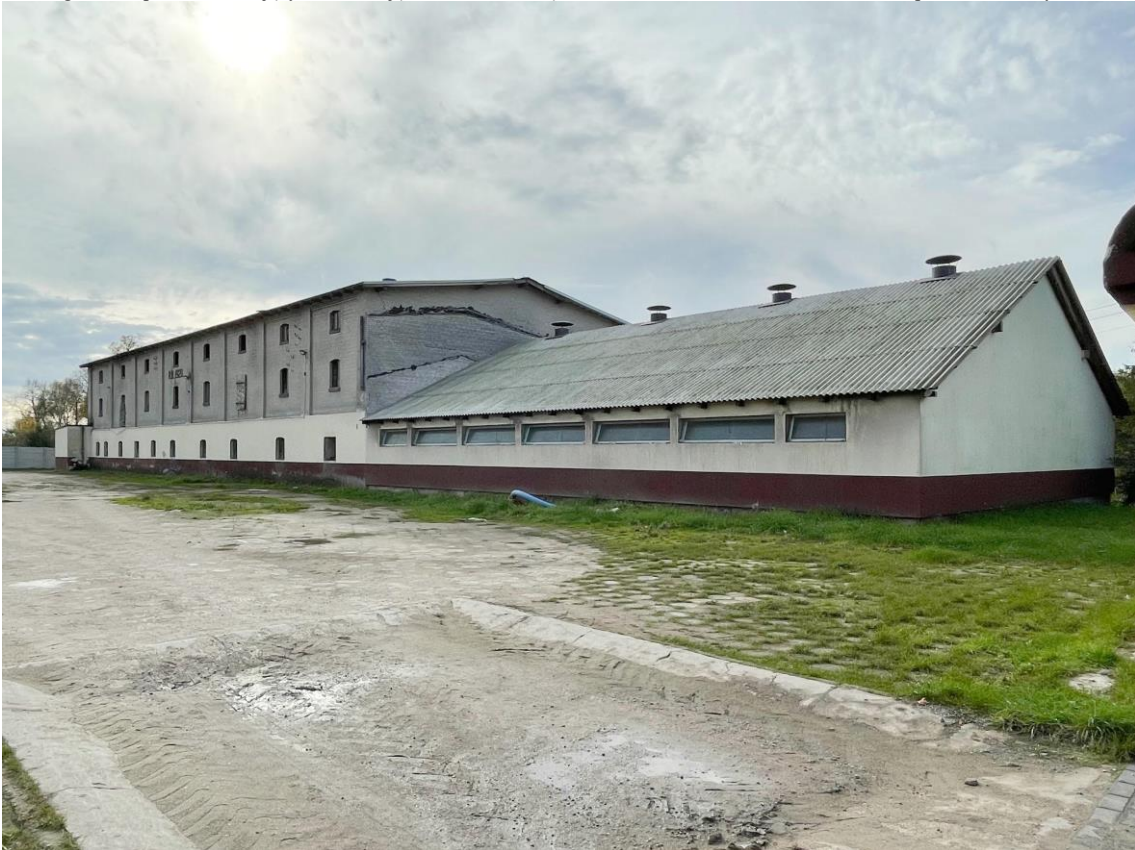
| Widok od północy, z wjazdu na teren zespołu. Elewacja podłużna (wschodnia) oraz elewacja szczytowa (północna) z widocznymi śladami rozebranego obiektu. Dobudowa na pierwszym planie - obiekt inwentarski współczesny. | | | | | |

Budynek utrzymywany jest w dobrym stanie technicznym, użytkowany zgodnie z przeznaczeniem.

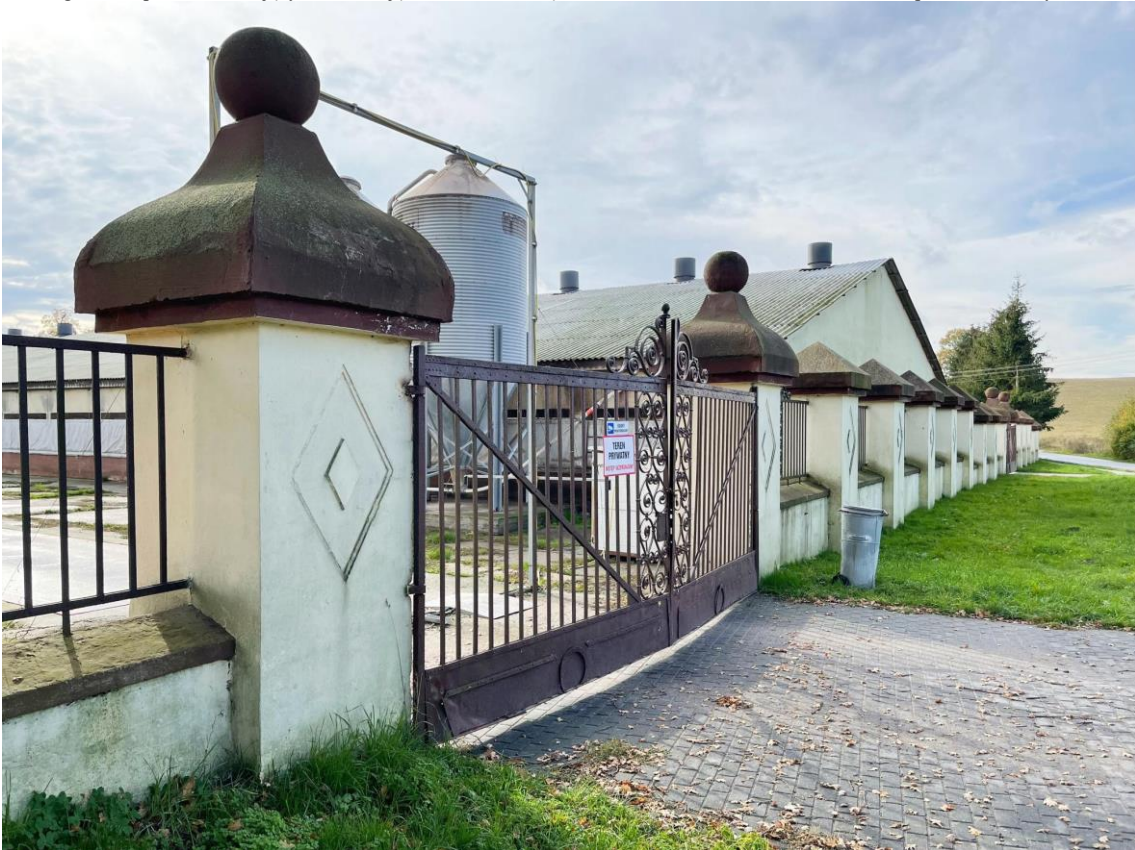
| Widok od północy, od strony zewnętrznej, bramy wjazdowej i przęsła ogrodzenia. | | | | 6. Formy ochrony<br>WEZ<br>MPZP Uchwała Nr 146/XIX/2020 | |

Wymaga bieżącej konserwacji z uwagi na widoczne zawilgocenie i zagłonienie części tynkowanych.

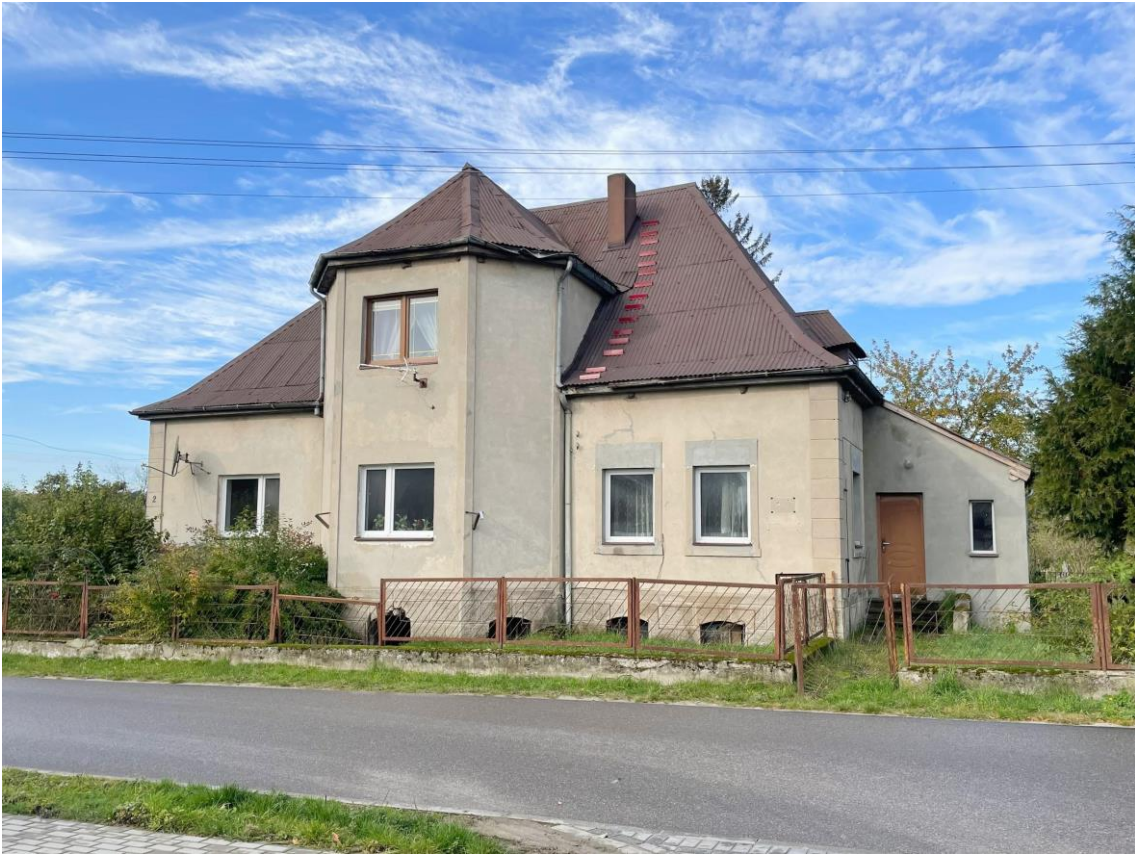
| <div></div> <div>Widok od strony ulicy, elewacja pd.-zach.</div> | | | | 7. Fotografia z opisem wskazującym orientację w stosunku do sąsiednich terenów lub stron świata albo mapa z zaznaczonym stanowiskiem archeologicznym | |

Stan zachowania dostateczny. Budynek jest utrzymany w dobrym stanie technicznym, ogrodzony. Zachowana jest historyczna bryła budynku, boniowanie cokołu i narożników budynku, częściowo opaski okienne. Otwory okienne przemurowane i pomniejszone, stolarka wtórna bez podziałów historycznych. Pokrycie dachowe wtórne - blacha falista i na rąbek, w złym stanie.

- zachować układ całego zespołu folwarcznego z rządówką,
- wymienić pokrycie dachowe na dachówkę ceramiczną,
- przywrócić wielkość otworów okiennych, brakujące opaski okienne,
- wymienić stolarkę okienną na historyzującą, z podziałem zgodnym z historycznym.

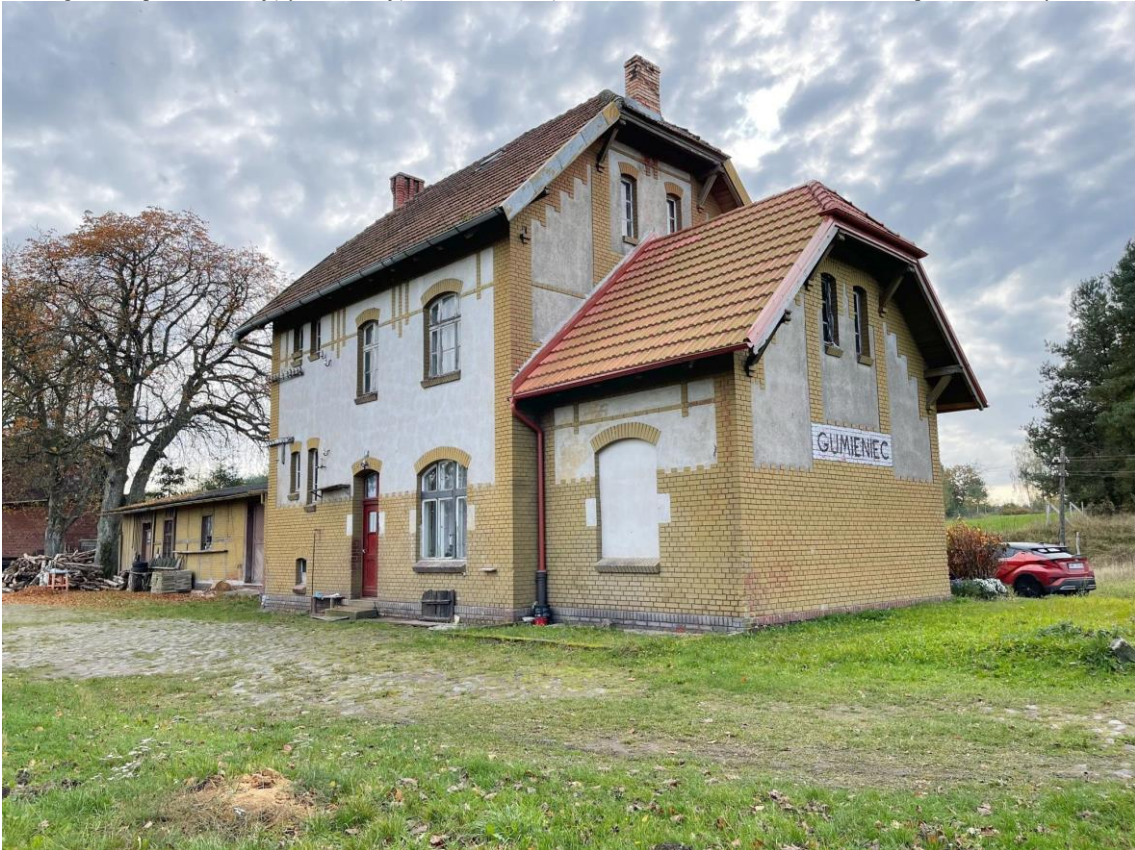
Widok od północy, elewacja frontowa (pn.-wsch.) i szczytowa (pn.-zach.). W tle, za budynkiem, pozostałości torów kolejowych.

Stan zachowania dobry, zachowana historyczna bryła, materiały, i detal architektoniczny, oraz częściowo stolarka okienna.  
Budynek wymaga remontu konserwatorskiego.

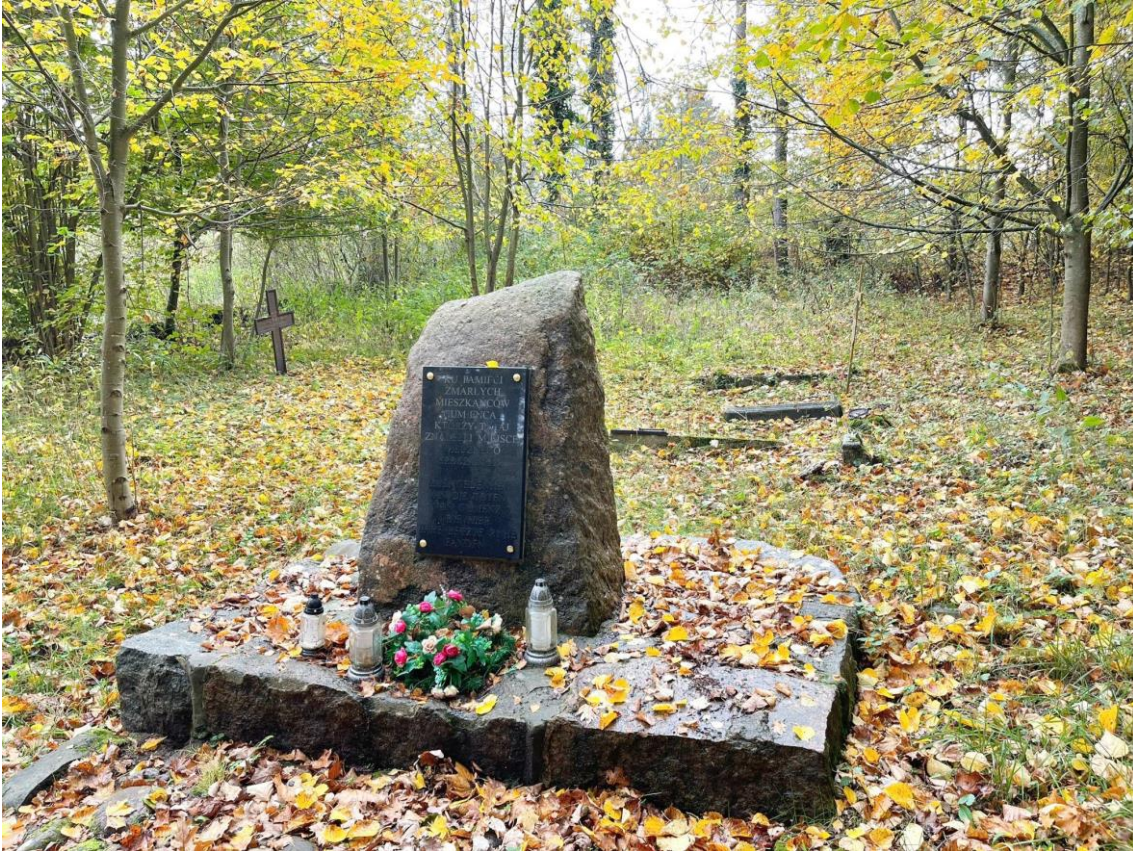
| | | | | Wnętrze cmentarza, widok od strony północnej. Płyta upamiętniająca mieszkańców Gumieńca pochowanych na cmentarzu. | |

Granice cmentarza uczyelnione są przez pozostałości muru kamiennego. Nagrobki i mogiły orientowane wschód-zachód są mało czytelne, stan zachowania nagrobków jest zły, widoczne są krzyże połamane i zardzewiałe z zatartymi napisami betonowe nagrobki, stan starodrzewu jest dobry, czytelna jest aleja.

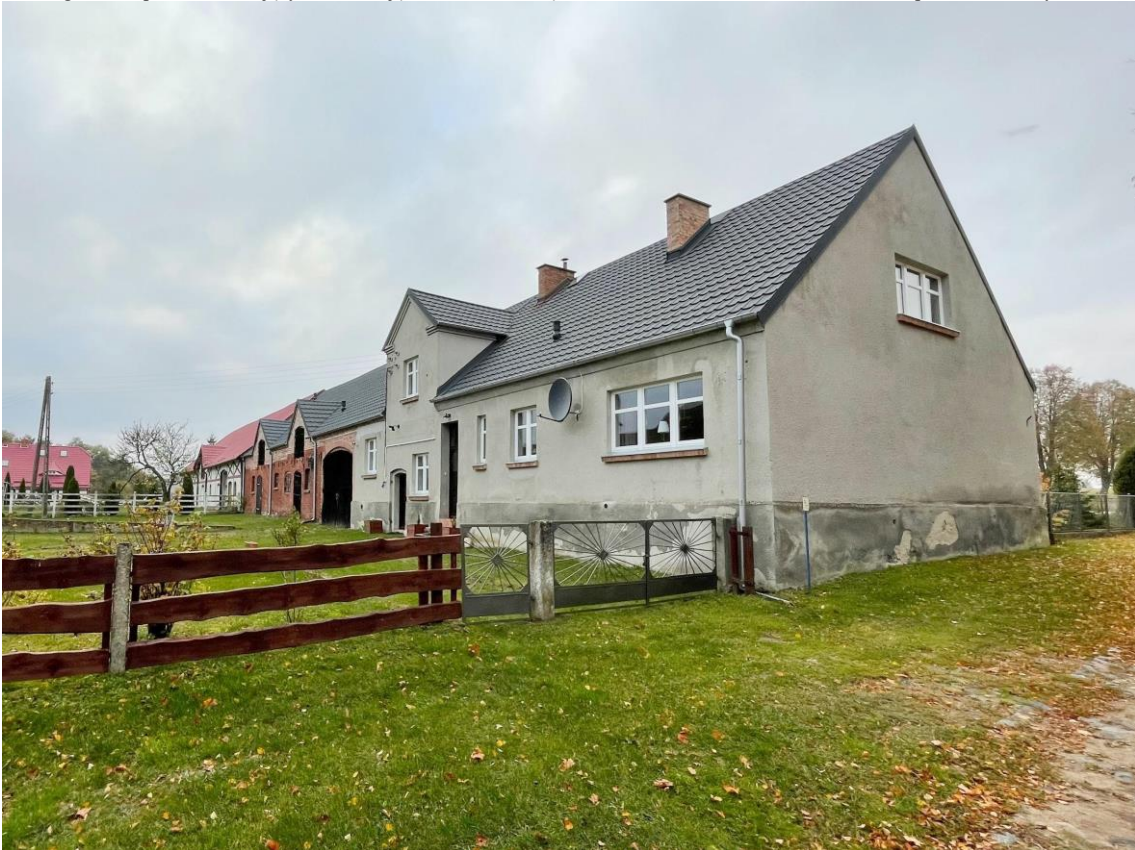
Elewacja podłużna, południowa od strony podwórza folwarku, elewacja szczytowa, wschodnia.

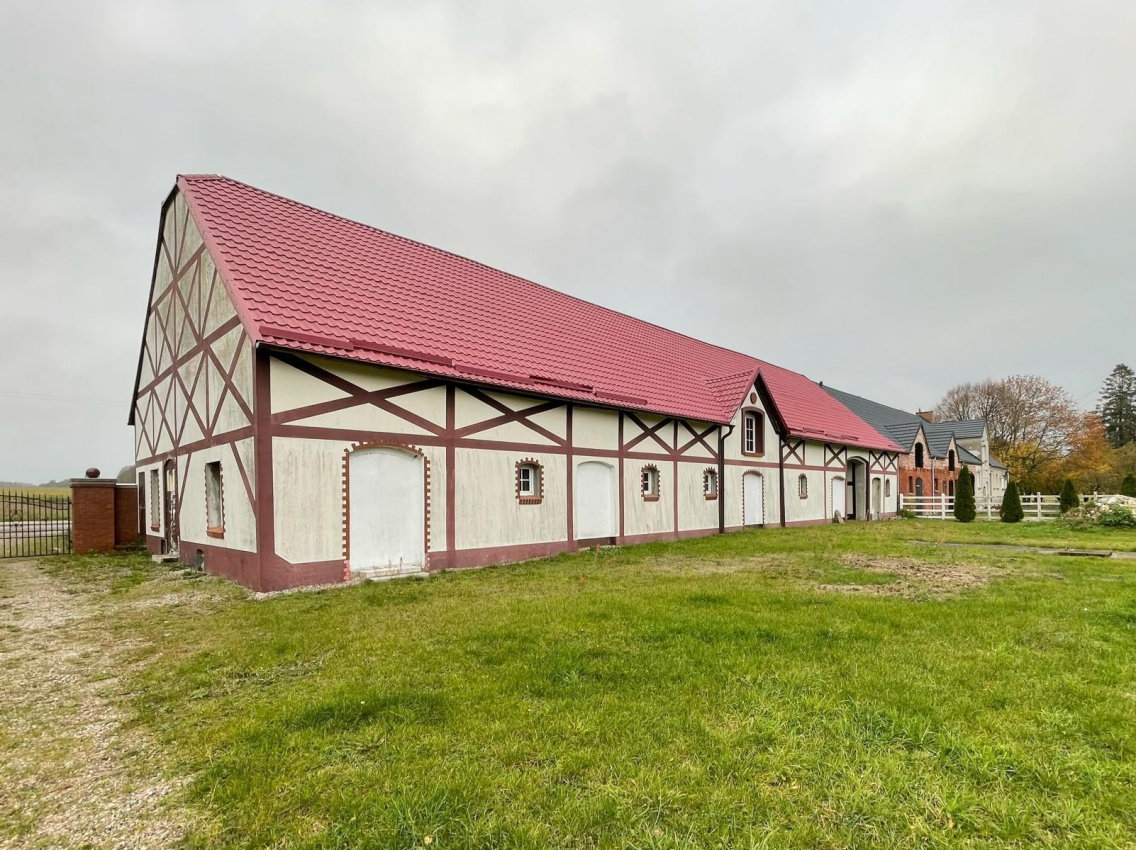
Elewacja podłużna od strony wnętrza podwórza folwarku - południowa i szczytowa - zachodnia.

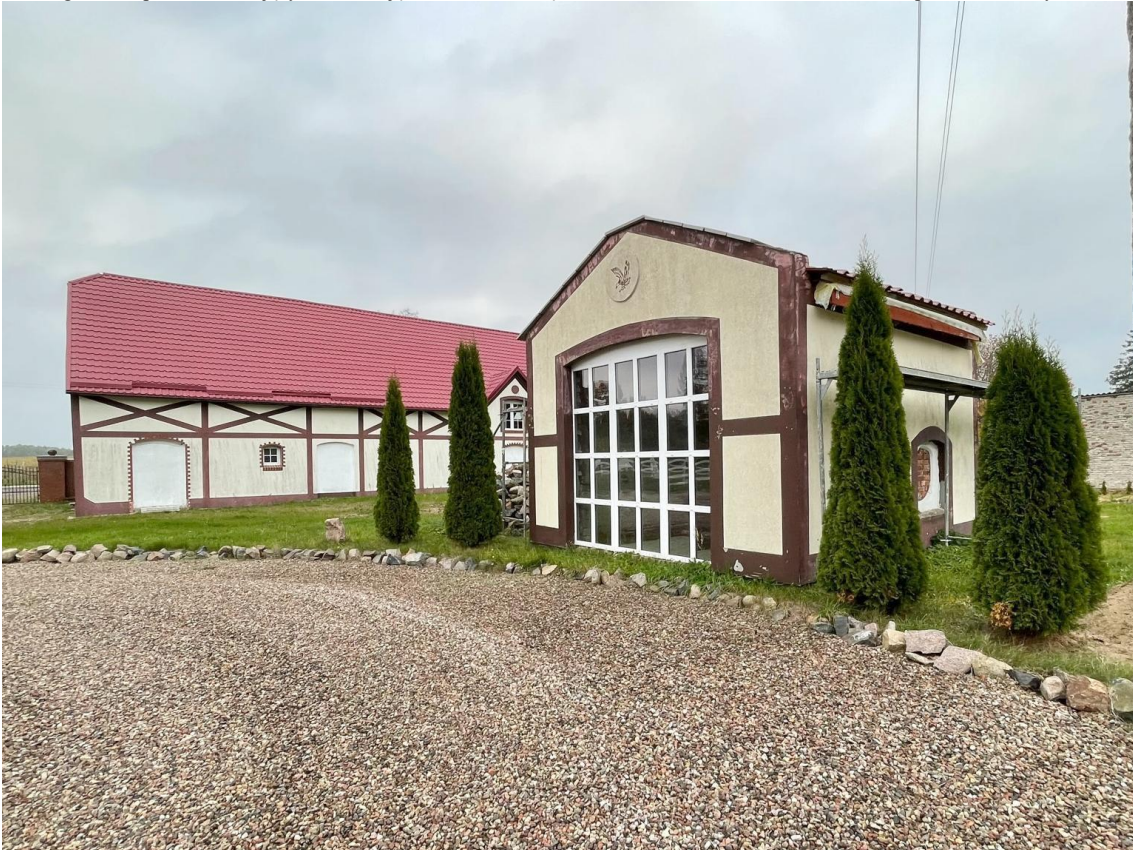
| Elewacja zachodnia, widok z podjazdu. | | | | 6. Formy ochrony<br><br>WEZ | |

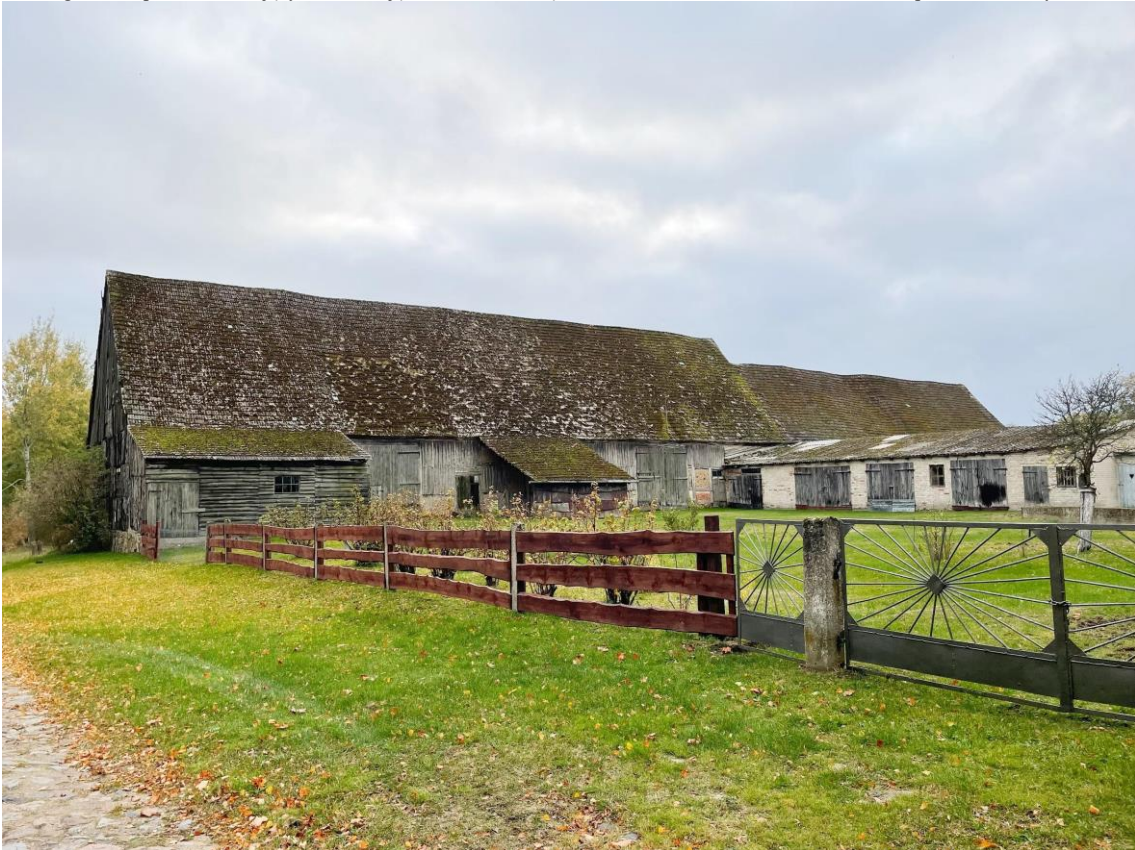
Elewacja północna, od strony wnętrza podwórza folwarku.

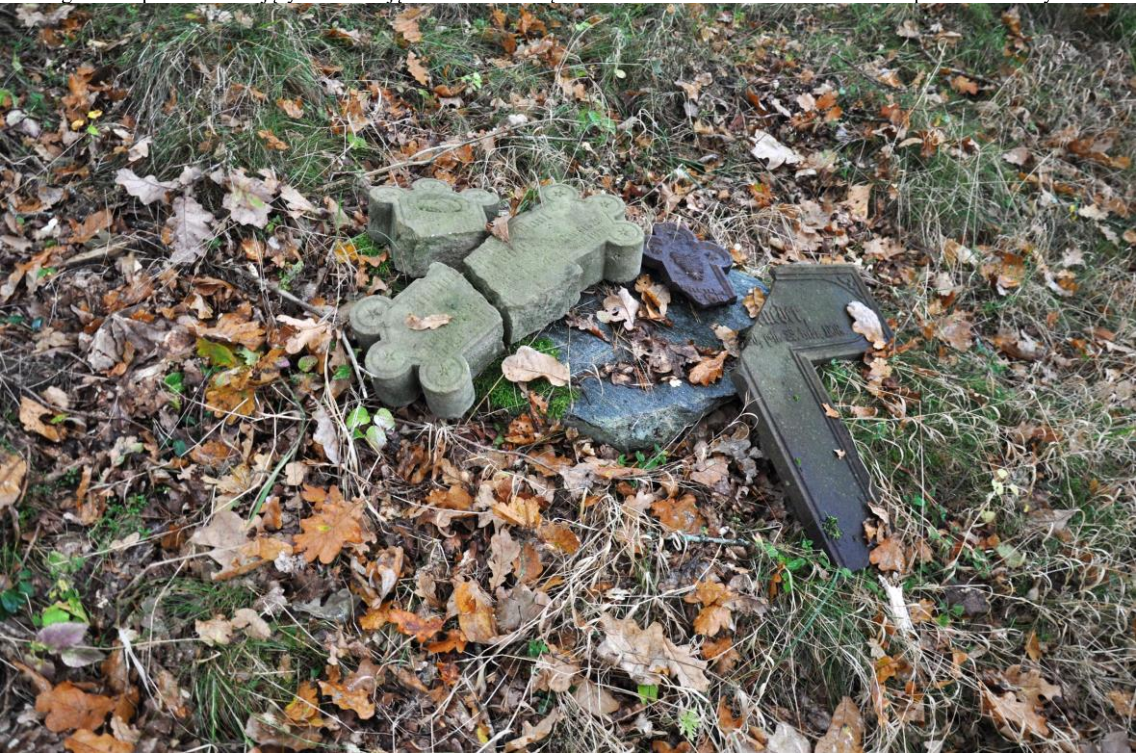
| Lapidarium na skraju lasu - fragmenty kamiennego i metalowego krzyża. | | | 5. Przynależność administracyjna<br>województwo<br><b>pomorskie</b><br>powiat<br><b>bytowski</b><br>gmina<br><b>Trzebielino</b> |

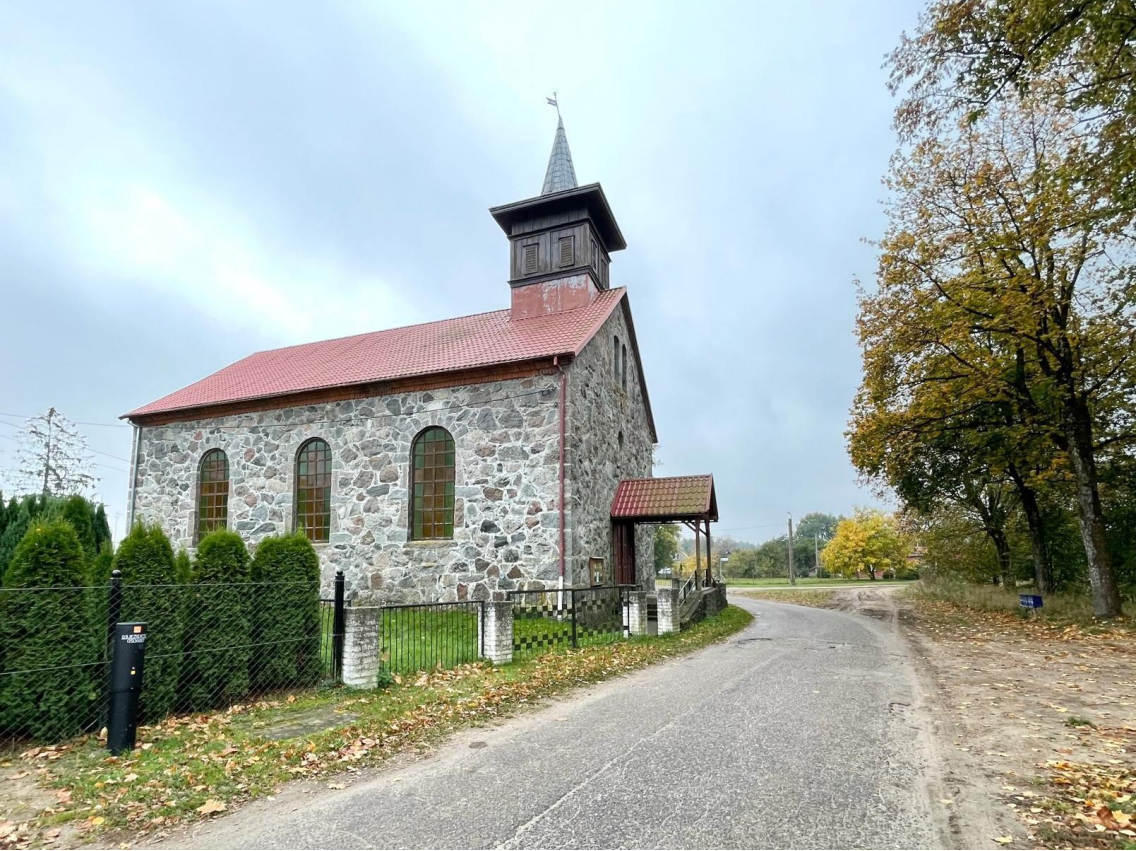
| 7. Fotografia z opisem wskazującym orientację w stosunku do sąsiednich terenów lub stron świata albo mapa z zaznaczonym stanowiskiem archeologicznym<br> <p>Widok od północy, elewacja boczna (północna), elewacja frontowa (zachodnia)</p> | | | 4. Adres<br>Objezierze<br>dz. nr 26 obręb Objezierze<br>N: 54° 18' 1.18" E: 17° 3' 56.907"<br><br>5. Przynależność administracyjna<br>województwo<br><b>pomorskie</b><br>powiat<br><b>bytowski</b><br>gmina<br><b>Trzebielino</b><br><br>6. Formy ochrony<br><b>WEZ</b><br>MPZP Uchwała Nr 105/XIII/2019 |

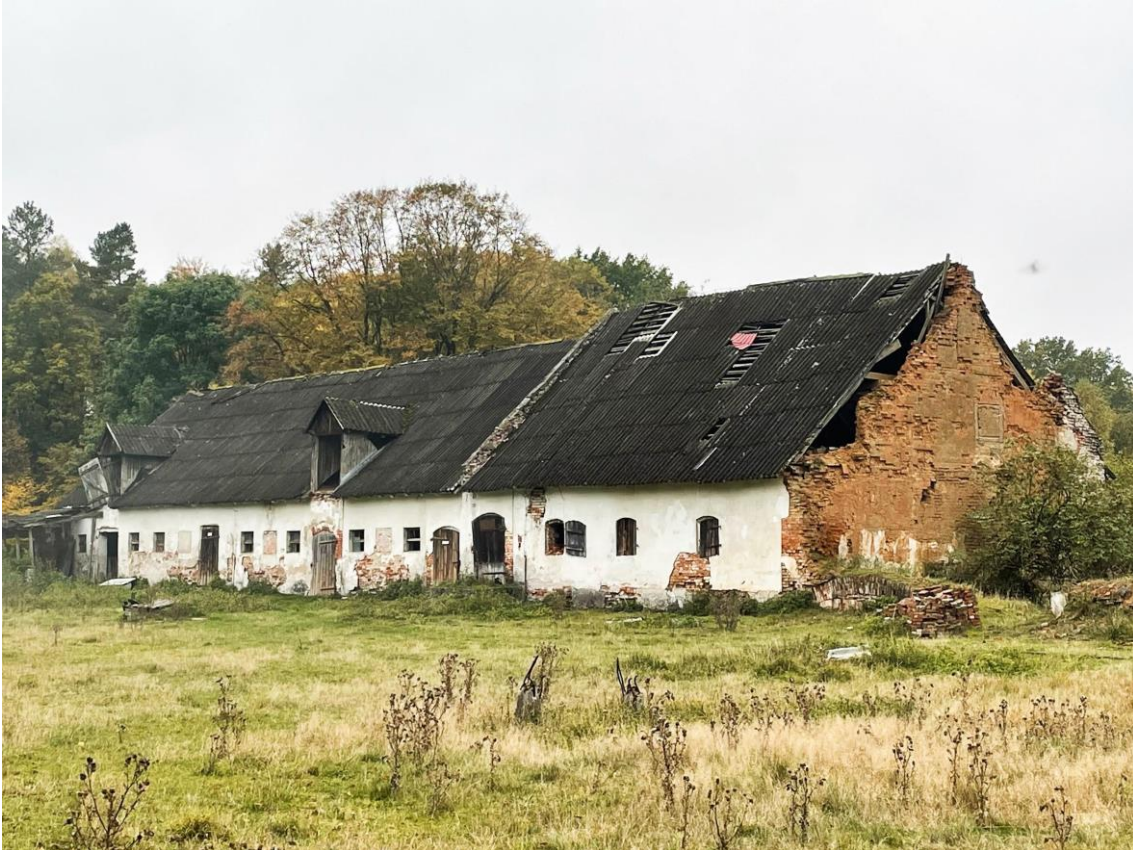
| Widok od wschodu, elewacja podłużna wschodnia i szczytowa północna. Od prawej spichlerz-magazyn, dalej stajnia. | | | | 6. Formy ochrony<br>WEZ<br>MPZP Uchwała Nr 105/XIII/2019 | |

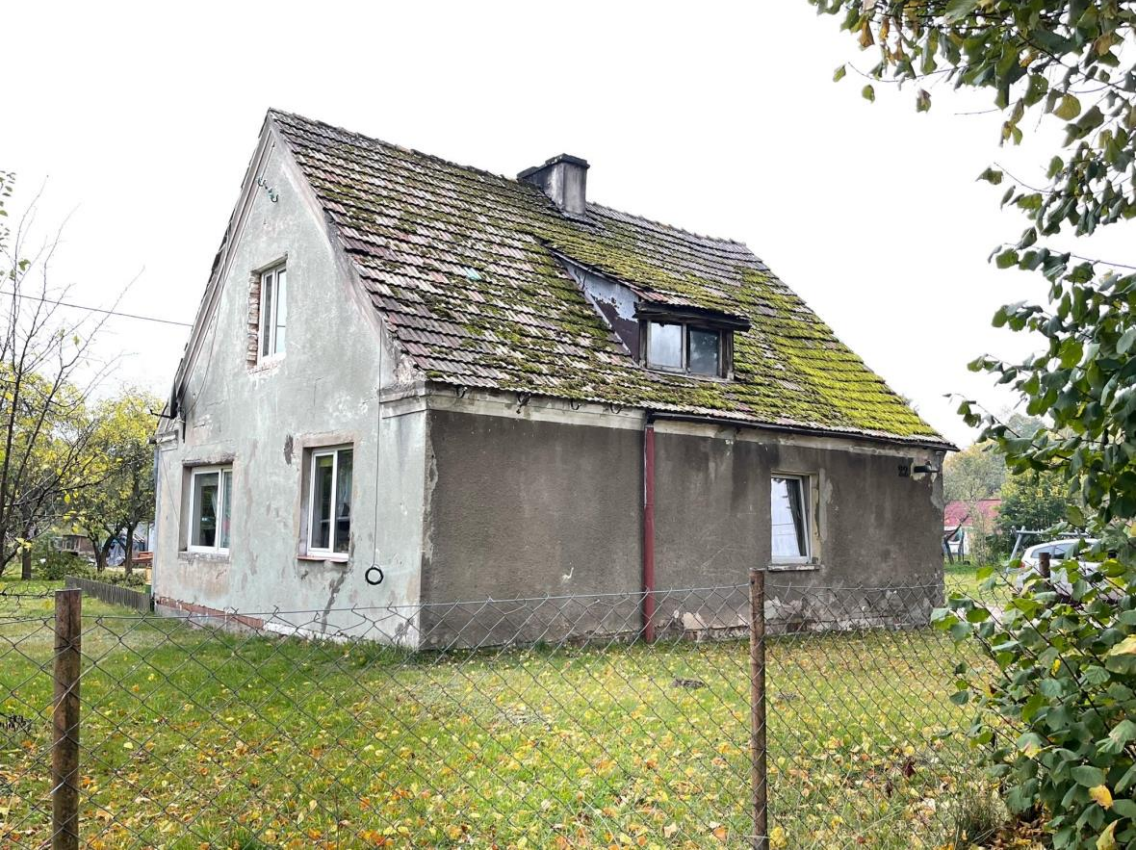
Widok od wschodu, z ulicy. Elewacja wschodnia i południowa (szczytowa).

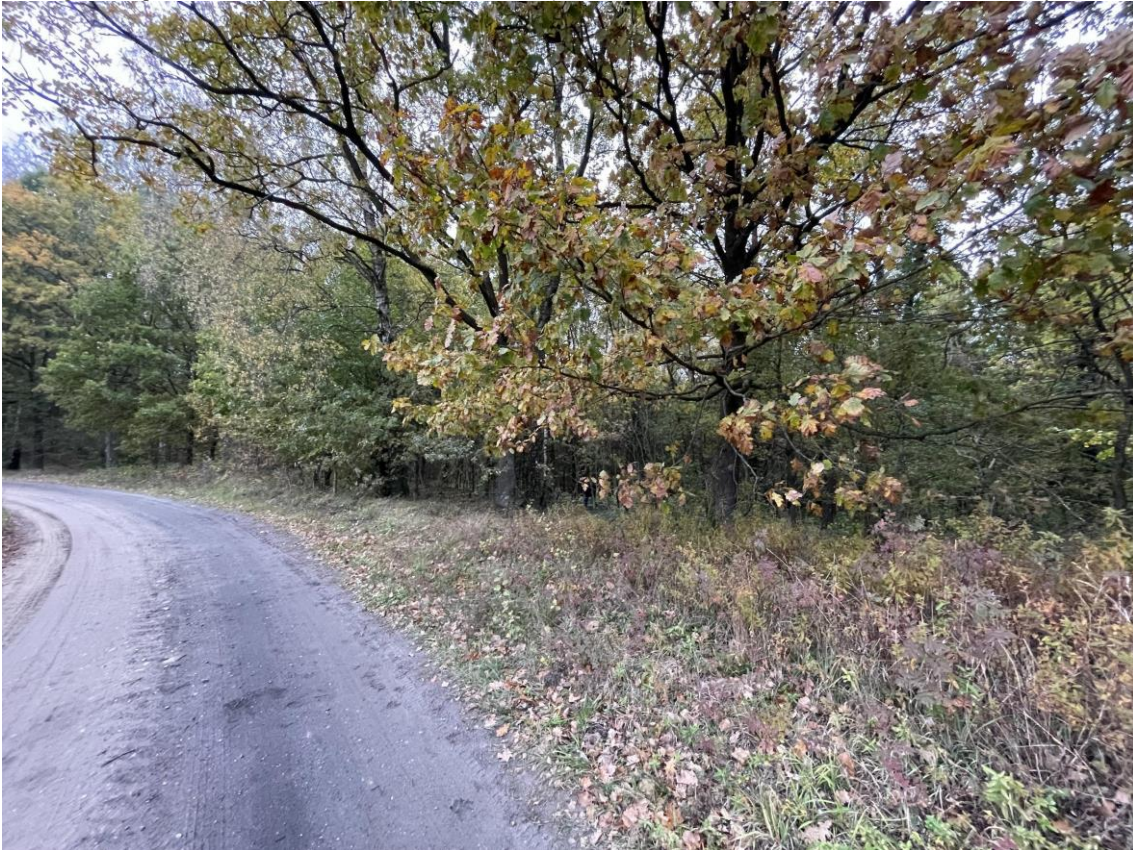
Widok w kierunku zachodnim z drogi prowadzącej do Myślimierza

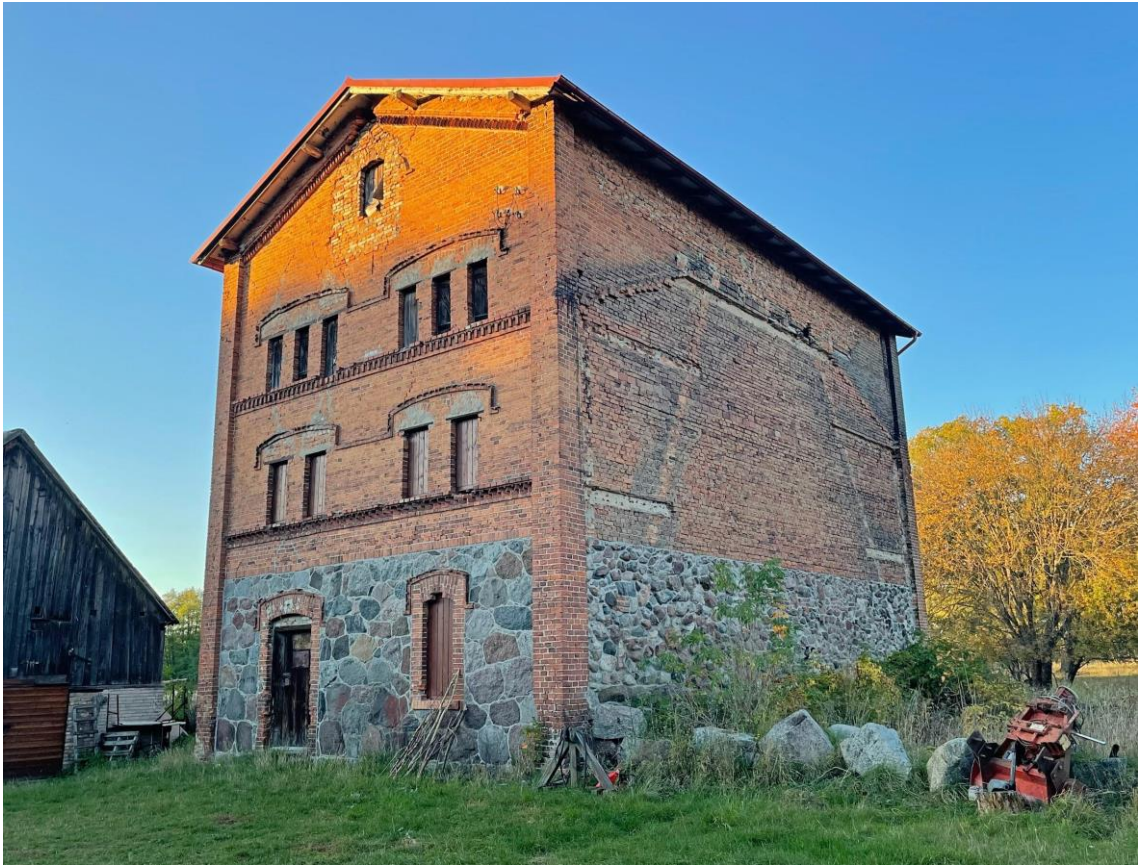
południowej, elewacja wejściowa (południowa) i boczna (wschodnia)

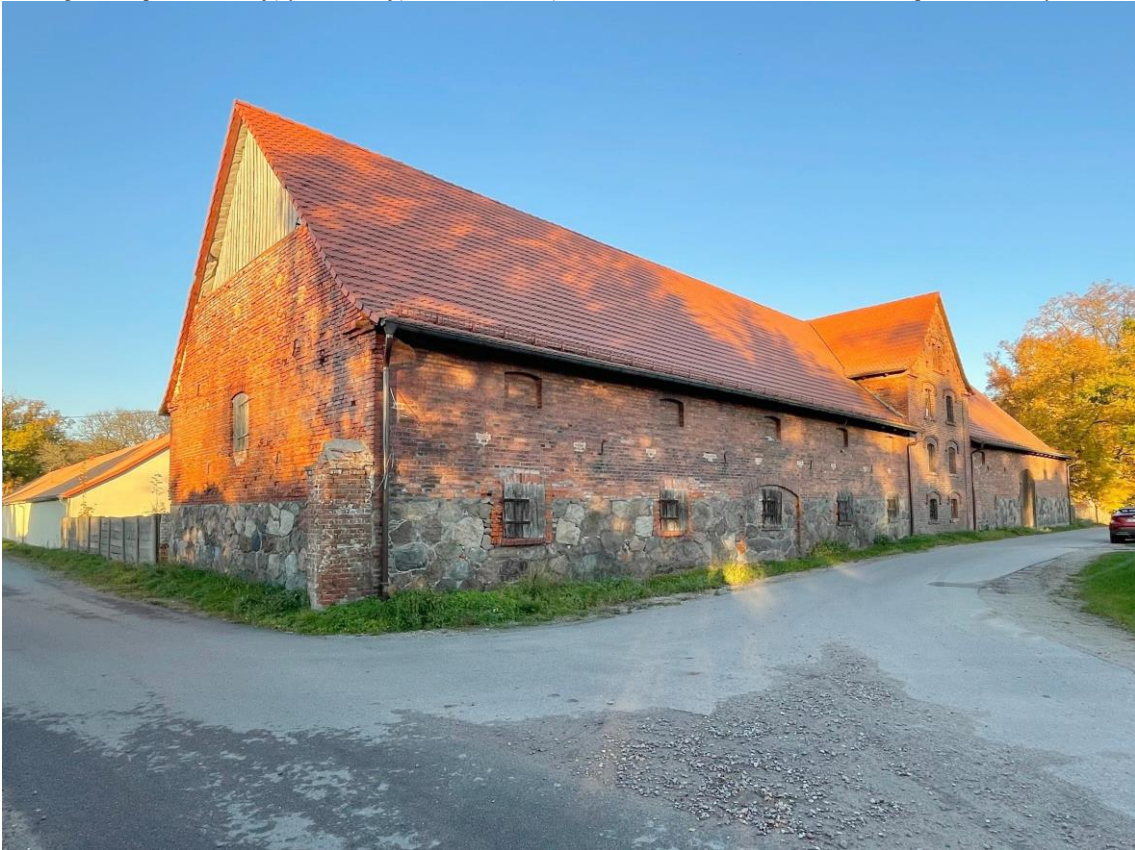
| Widok z ulicy od zachodu, elewacja szczytowa (zachodnia) i podłużna (południowa). | | | | | |

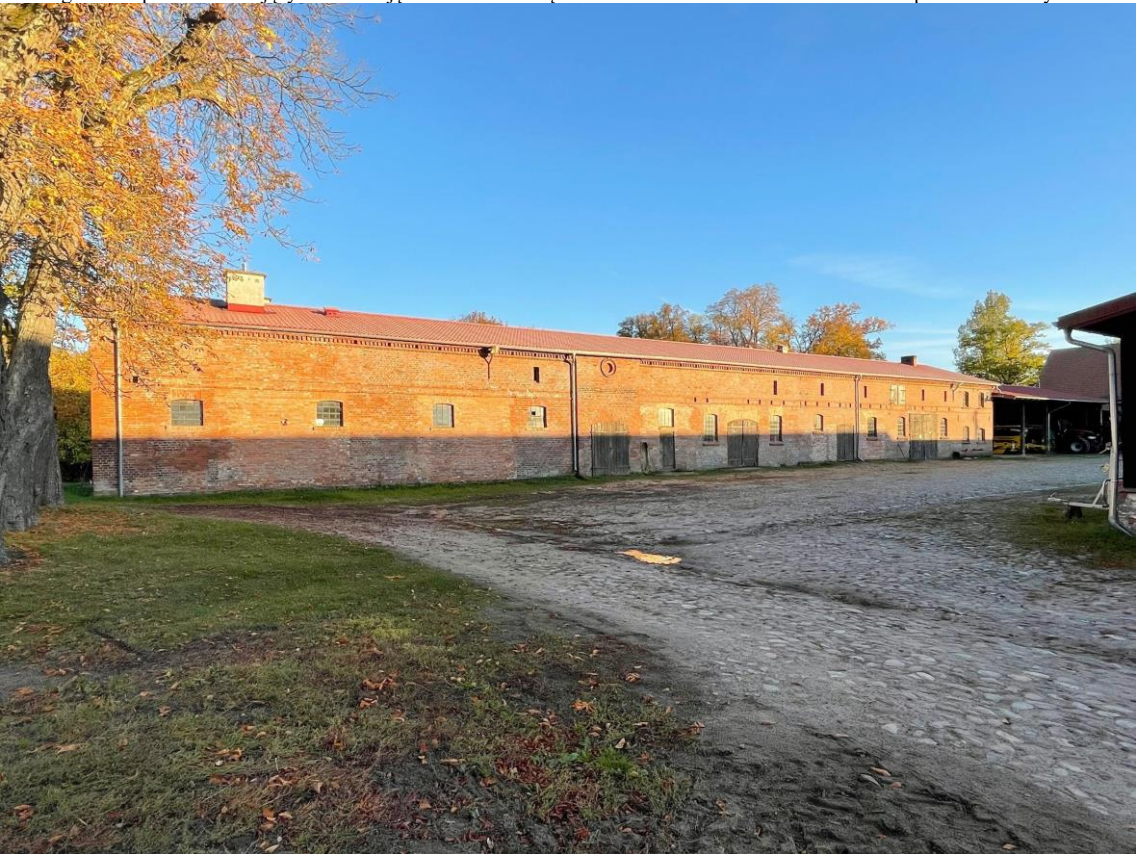
| 7. Fotografia z opisem wskazującym orientację w stosunku do sąsiednich terenów lub stron świata albo mapa z zaznaczonym stanowiskiem archeologicznym<br> <p>Elewacja podłużna, zachodnia. Widok z wnętrza założenia folwarcznego.</p> | | | 4. Adres<br><b>Poborowo 16</b><br><b>dz. nr 7/11 obręb Poborowo</b><br><b>N: 54° 12' 43.327" E: 17° 9' 55.948"</b> |

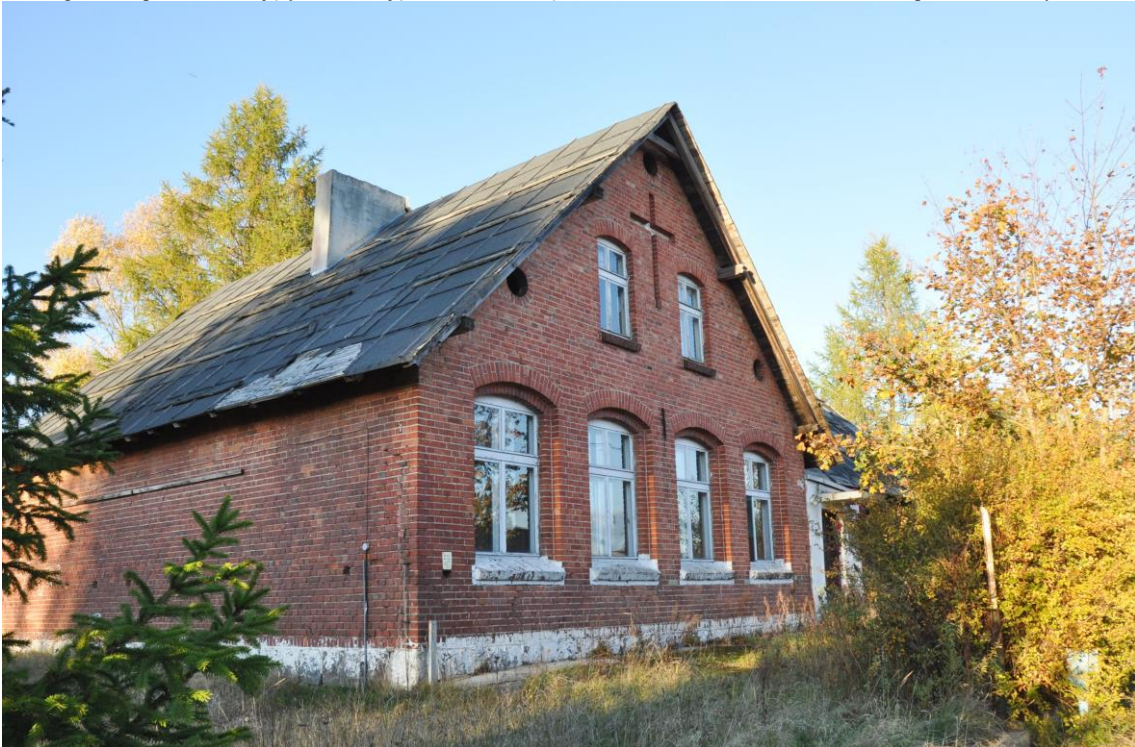
| Elewacja południowa, widok od strony drogi. | | | | 6. Formy ochrony<br>WEZ | |

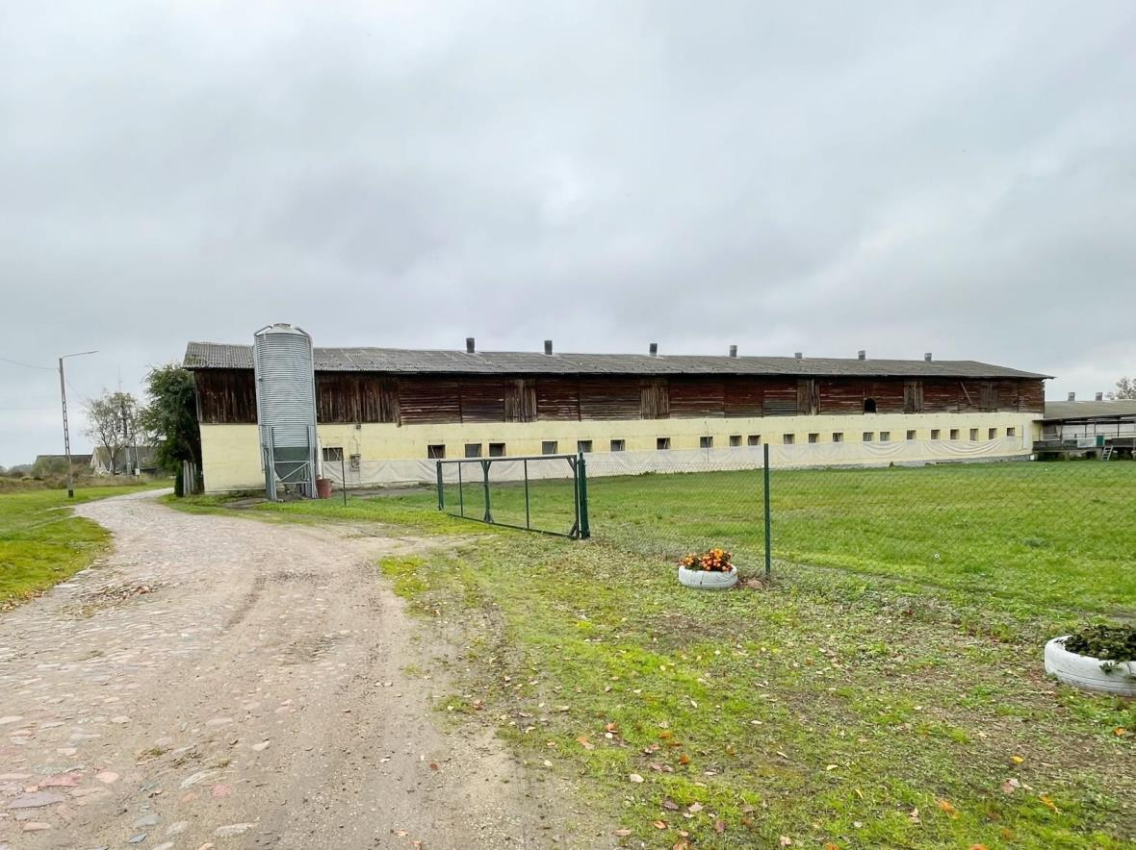
| 7. Fotografia z opisem wskazującym orientację w stosunku do sąsiednich terenów lub stron świata albo mapa z zaznaczonym stanowiskiem archeologicznym<br> <p>Widok od strony południowej, elewacja pd.-wch.</p> | | | 4. Adres<br><b>Starkówko</b><br>dz. nr 4/10 obręb Starkowo<br>N: 54° 15' 34.867" E: 17° 9' 25.736"<br><br>5. Przynależność administracyjna<br>województwo<br><b>pomorskie</b><br>powiat<br><b>bytowski</b><br>gmina<br><b>Trzebielino</b><br><br>6. Formy ochrony<br><br><b>WEZ</b> |

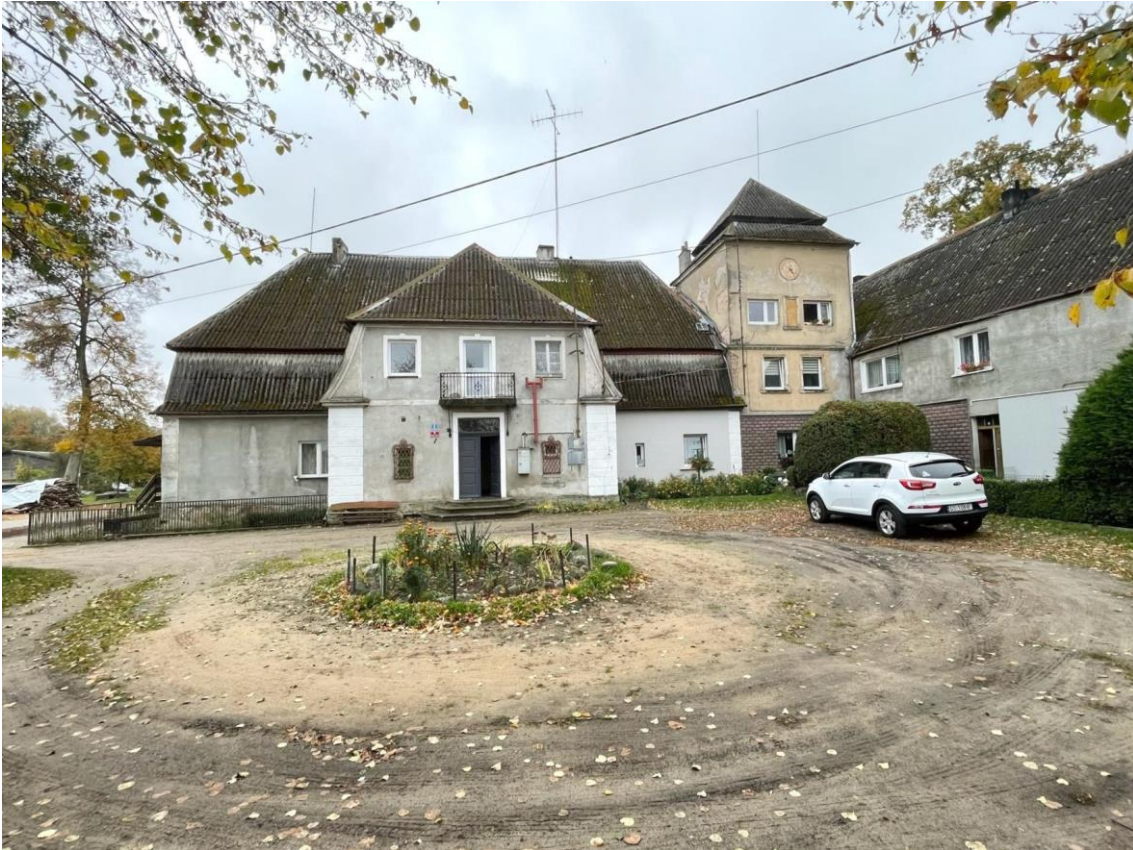
| <div></div> <p>Elewacja frontowa dworu, po prawej stronie oficyna, między budynkami późniejszy łącznik w formie wieży. Widok od północy.</p> | | | | 7. Fotografia z opisem wskazującym orientację w stosunku do sąsiednich terenów lub stron świata albo mapa z zaznaczonym stanowiskiem archeologicznym | |

Stan zachowania zły. Lokale mieszkalne remontowane są indywidualnie, bez uwzględnienia konieczności zachowania substancji zabytkowej i kompleksowej renowacji zabytku.

- należy przeprowadzić gruntowny remont konserwatorski, obejmujący cały obiekt,
- wymienić pokrycie dachowe z eternitu na dachówkę,
- zagospodarować dziedziniec frontowy z odtworzeniem układu dróg i zieleni typowego dla założenia pałacowego.

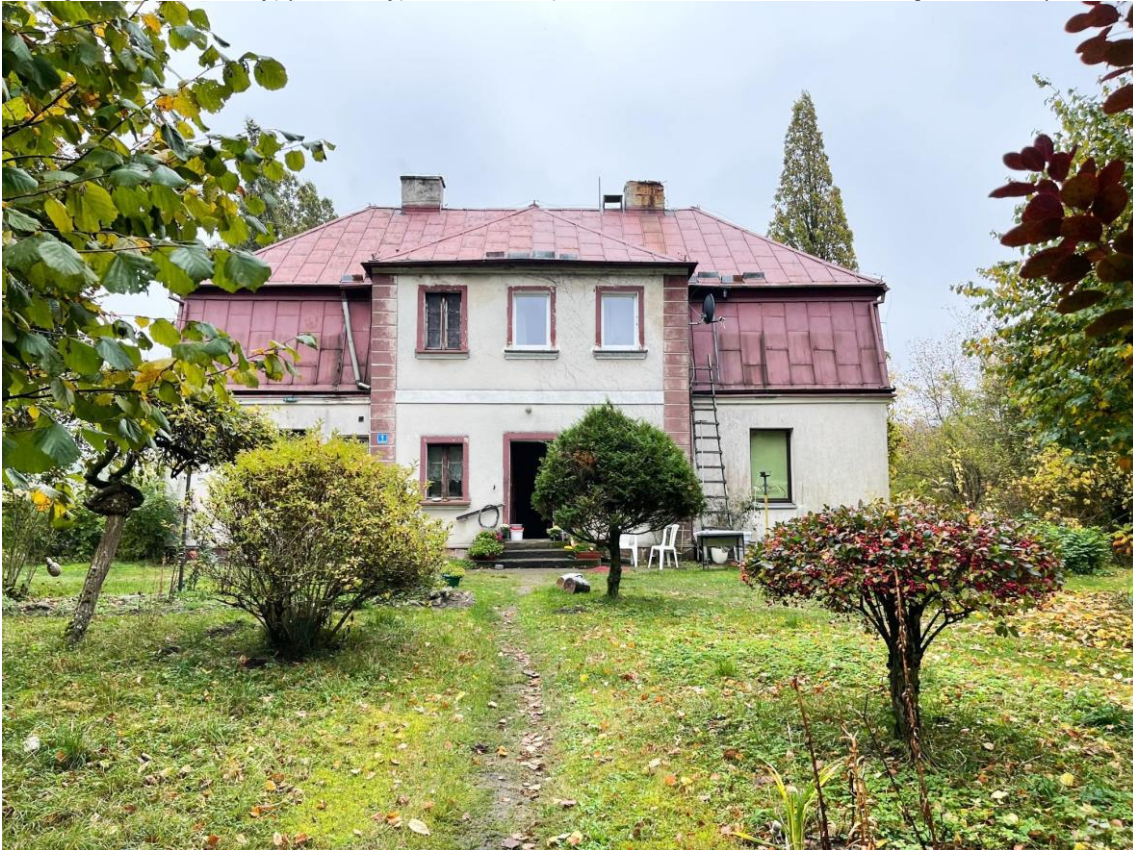
| Elewacja frontowa, wschodnia. | | | | 4. Adres<br>ul. Olchowa 1<br>dz. nr 221/9 obręb Suchorze<br>N: 54°16'20.66" E: 17°05'36.70" | |

Stan zachowania ogólny dobry. Zachowała się bryła budynku, częściowo zachowała się historyczna stolarka. Pokrycie dachowe wtórne z blachy na rąbek.

- zachować układ budynku i bryłę,
- ujednolicić stolarkę okienną z zachowaniem historycznych podziałów,
- stosować na pokrycie dachowe dachówkę ceramiczną.

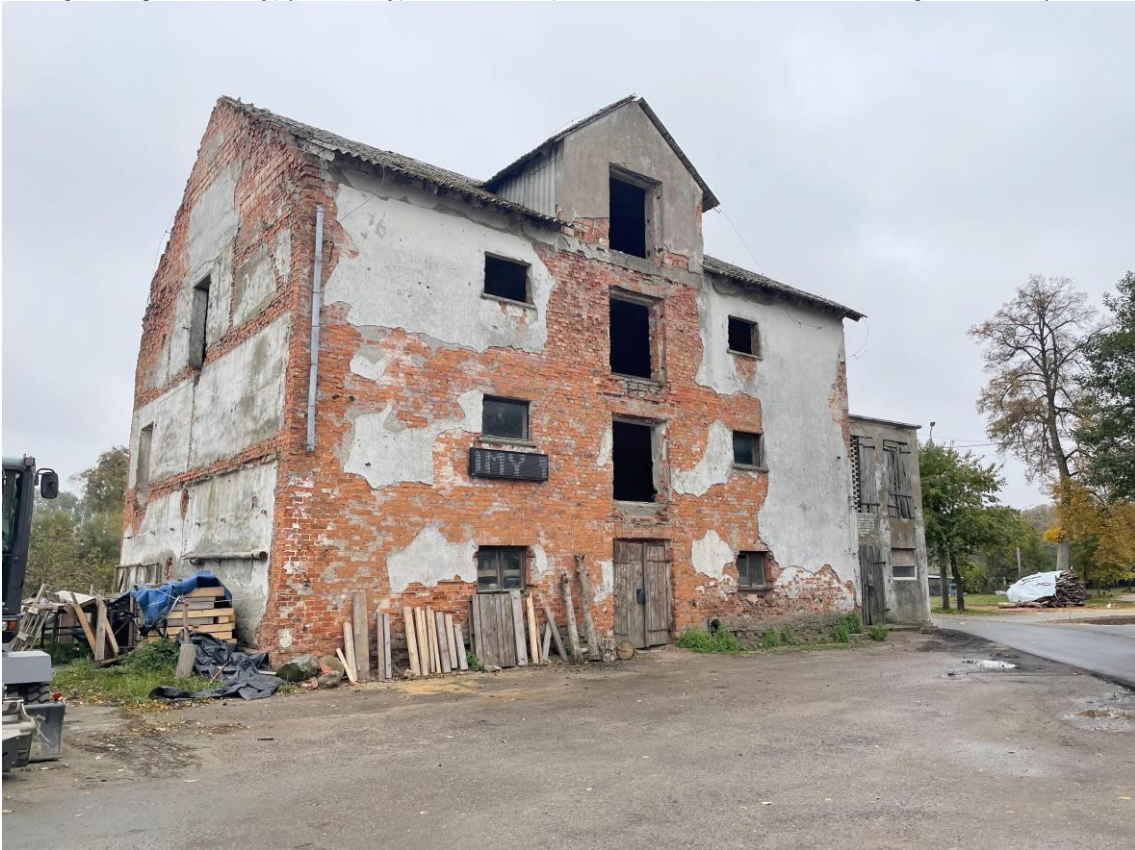
| Widok elewacji frontowej spichlerza, od strony zachodniej. | | | 6. Formy ochrony<br><br>WEZ |

Budynek w bardzo złym stanie technicznym. Konieczny pilny remont kapitalny i zabezpieczenie obiektu przed dalszą dewastacją, która grozi rozbiórką budynku z uwagi na niebezpieczeństwo zawalenia.
