| <b>GEZ<br/>A-1</b> | <b>KARTA ADRESOWA ZABYTKU</b> | | 3. Miejscowość<br><b>BRO CZYNA</b> |
| 1. Nazwa<br><b>ZESPÓŁ DWORSKO-PARKOWY (DWÓR I PARK)</b> | 2. Czas powstania<br><b>k. XIX w</b> | | |

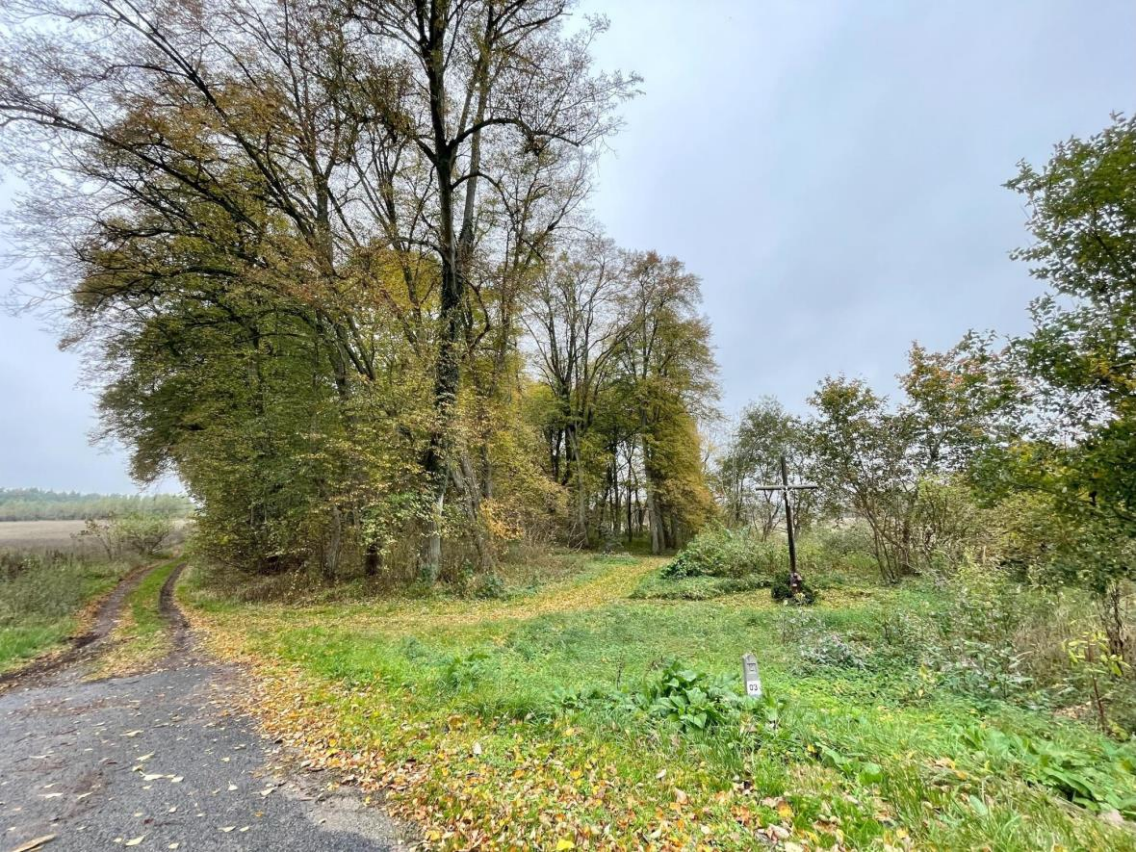
Układ nagrobków cmentarza nieczytelny, starodrzew w stanie dobrym, widać ślady prac porządkowych i koszenia trawy przy lapidarium i przy krzyżu. Pozostała część cmentarza zarośnięta.

- należy oznakować cmentarz, uczynić jego granice, regularnie kosić i usuwać samosiejki.

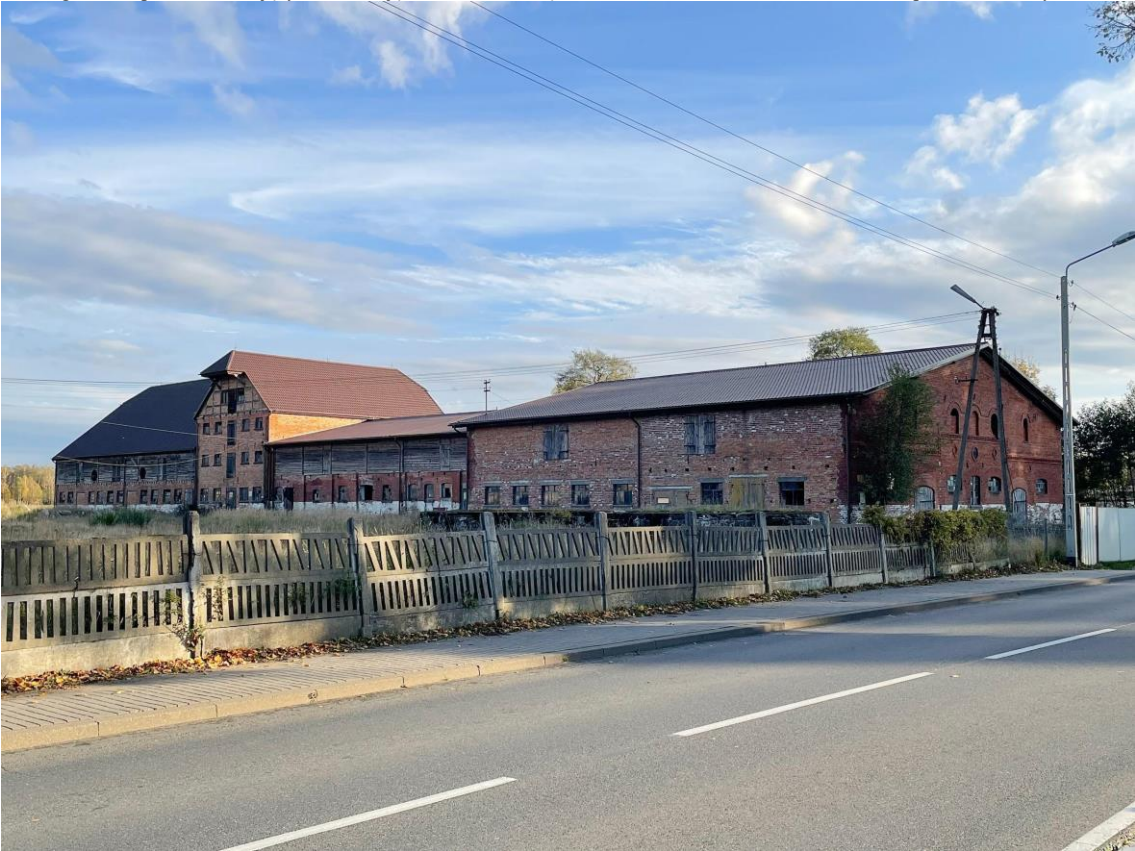
| Widok z ulicy Pomorskiej w kierunku południowym. Elewacja podłużna (północna) i szczytowa (zachodnia) | | | 5. Przynależność administracyjna<br>województwo<br><b>pomorskie</b><br>powiat<br><b>bytowski</b><br>gmina<br><b>Trzebielino</b> |

Obiekt jest typowym przykładem architektonicznym trzyczęściowego rozwiązania funkcjonalnego zabudowy gospodarczej. Dominującą część stanowi środkowy spichlerz, pozostałe dwie części były w różnych przedziałach czasu zamiennie stajnią, oborą, cielętnikiem lub chlewnią. Wzniesiony z cegły w konstrukcji murowanej, oraz słupowo-ryglowej.

Budynek użytkowany i poddawany bieżącym naprawom, posiada współczesne pokrycie dachowe. Wymaga remontu kapitalnego z konserwacją elementów ceramicznych elewacji i odtworzeniem stolarki.

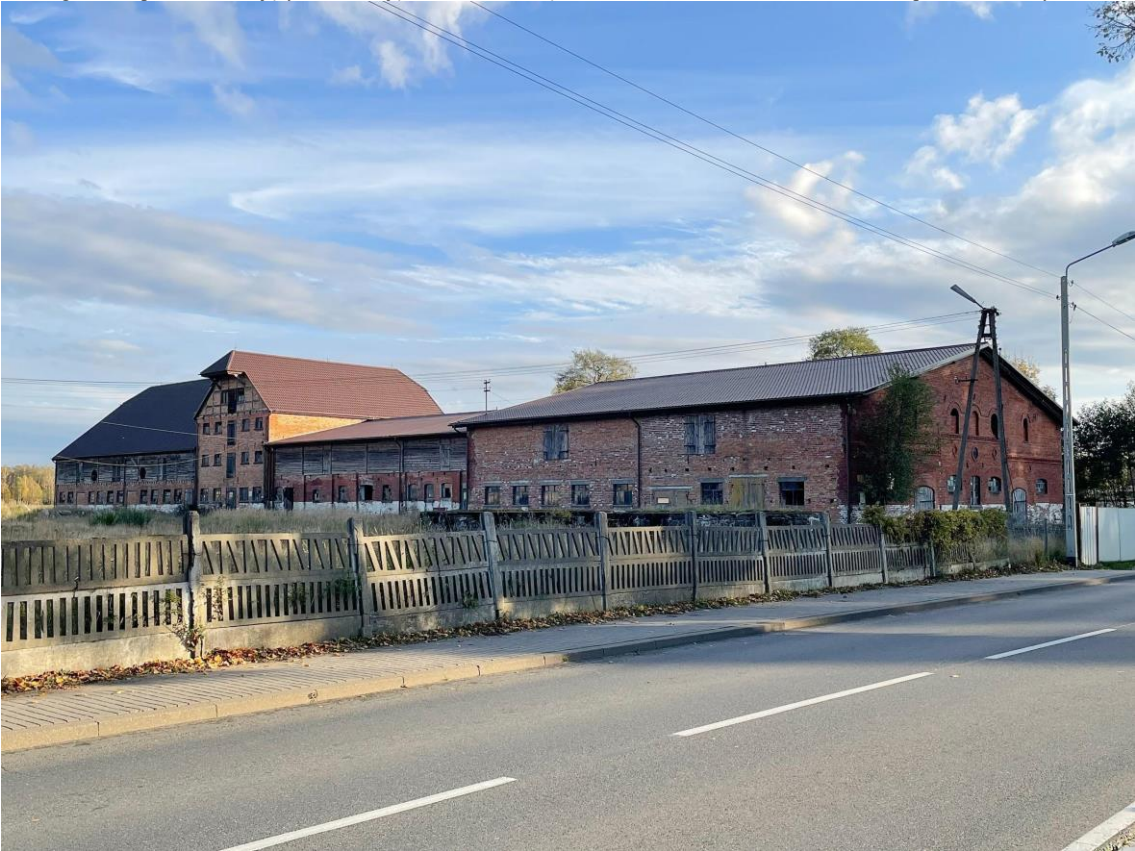
| 7. Fotografia z opisem wskazującym orientację w stosunku do sąsiednich terenów lub stron świata albo mapa z zaznaczonym stanowiskiem archeologicznym<br> <p>Widok z ulicy Pomorskiej w kierunku południowym. Elewacja podłużna (północna)</p> | | | 4. Adres<br>ul. Pomorska 40 (d. Trzebielino 34)<br>dz. nr 12/38 obręb Trzebielino<br>N: 54° 12' 13.261" E: 17° 5' 21.677"<br><br>5. Przynależność administracyjna<br>województwo<br><b>pomorskie</b><br>powiat<br><b>bytowski</b><br>gmina<br><b>Trzebielino</b><br><br>6. Formy ochrony<br><b>WEZ</b><br>MPZP Uchwała Nr 125/XXV/2005 |

Obiekt jest typowym przykładem architektonicznym trzyczęściowego rozwiązania funkcjonalnego zabudowy gospodarczej. Dominującą część stanowi środkowy spichlerz, pozostałe dwie części były w różnych przedziałach czasu zamiennie stajnią, oborą, cielętnikiem lub chlewnią. Wzniesiony z cegły w konstrukcji murowanej, oraz słupowo-ryglowej.

Budynek użytkowany i poddawany bieżącym naprawom, posiada współczesne pokrycie dachowe. Wymaga remontu kapitalnego z konserwacją elementów ceramicznych elewacji i odtworzeniem stolarki.

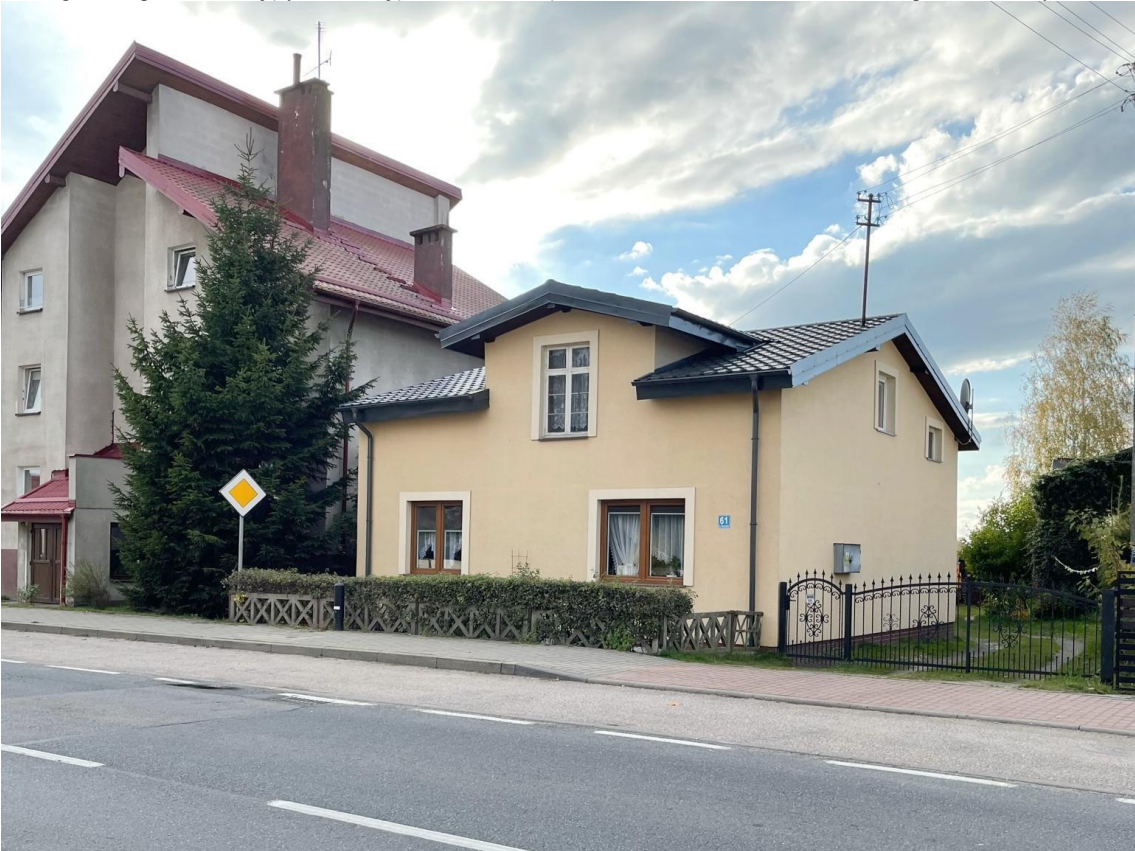
| 7. Fotografia z opisem wskazującym orientację w stosunku do sąsiednich terenów lub stron świata albo mapa z zaznaczonym stanowiskiem archeologicznym<br> <p>Widok od wschodu, z ulicy Pomorskiej. Elewacja wschodnia i północna (szczytowa).</p> | | | 4. Adres<br>ul. Pomorska 61 (d. Trzebielino 38)<br>dz. nr 81/1 obręb Trzebielino<br>N: 54° 12' 7.533" E: 17° 5' 16.648"<br><br>5. Przynależność administracyjna<br>województwo<br><b>pomorskie</b><br>powiat<br><b>bytowski</b><br>gmina<br><b>Trzebielino</b><br><br>6. Formy ochrony<br><b>WEZ</b> |

Obiekt pierwotnie był dwurodzinnym budynkiem mieszkalno-usługowym, wykonanym w konstrukcji muru pruskiego z wypełnieniem cegłą. Zlokalizowany był w pierzei głównej ulicy przebiegającej przez wieś. W jednej części budynku znajdował się sklep Otto Kauna, a w drugiej mieszkała rodzina Jaschke. Zachowała się tylko jedna część budynku, pełniąca obecnie funkcję mieszkalną.

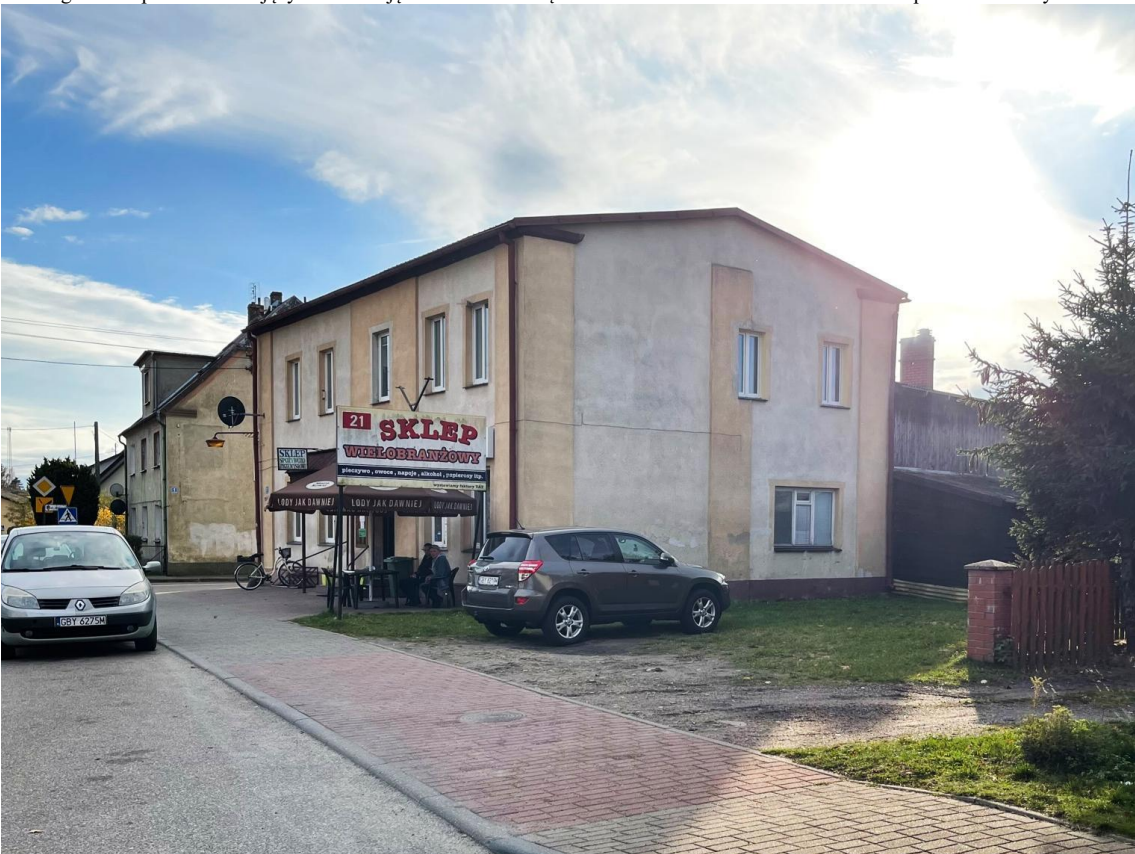
| 7. Fotografia z opisem wskazującym orientację w stosunku do sąsiednich terenów lub stron świata albo mapa z zaznaczonym stanowiskiem archeologicznym<br> <p>Widok od północy, elewacja frontowa (wschodnia) i boczna (północna)</p> | | | 4. Adres<br>ul. Pomorska 57 (d. Trzebielino 39)<br>dz. nr 84/1 obręb Trzebielino<br>N: 54° 12' 5.923" E: 17° 5' 16.386"<br><br>5. Przynależność administracyjna<br>województwo<br><b>pomorskie</b><br>powiat<br><b>bytowski</b><br>gmina<br><b>Trzebielino</b><br><br>6. Formy ochrony<br><br><b>WEZ</b> |

Stan zachowania dość dobry. Zachowała się bryła budynku, elewacje wyremontowane z użyciem materiałów współczesnych, zatracony historyczny detal architektoniczny.

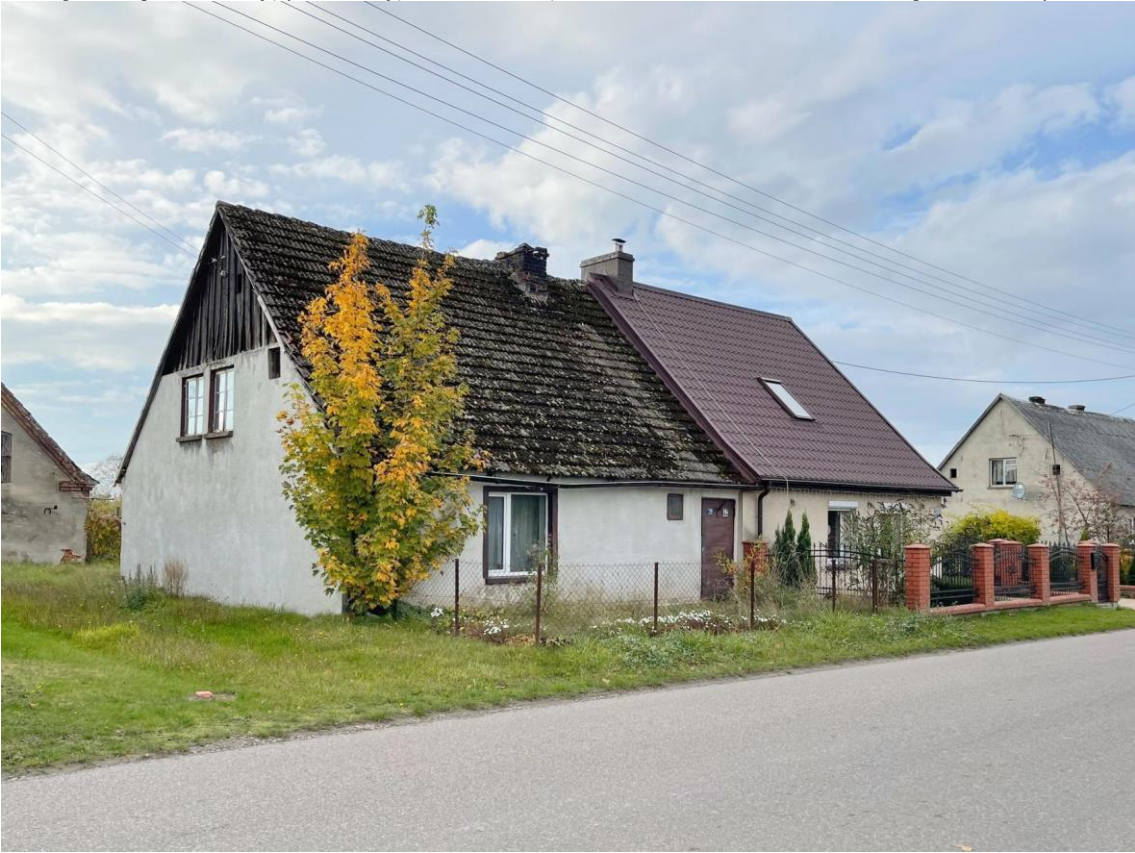
| Widok od strony wschodniej, elewacja frontowa (wschodnia), elewacja szczytowa (południowa). | | | 5. Przynależność administracyjna<br>województwo<br><b>pomorskie</b><br>powiat<br><b>bytowski</b><br>gmina<br><b>Trzebielino</b> |

Stan techniczny oraz stan zachowania zabytku obu części budynku jest różny. Część pod nr 76 zachowała zabytkową stolarkę okienną na poddaszu oraz deskowany szczyt, pokrycie dachowe dachówką ceramiczną, stolarka na parterze wtórna bez zachowania podziałów. W części budynku pod nr 76a wyremontowano elewacje i dach z użyciem materiałów współczesnych. Część "76a", z uwagi na zmianę technologii pokrycia dachowego jest wyższa od części "76", co skutkuje zaburzeniem historycznej bryły budynku.

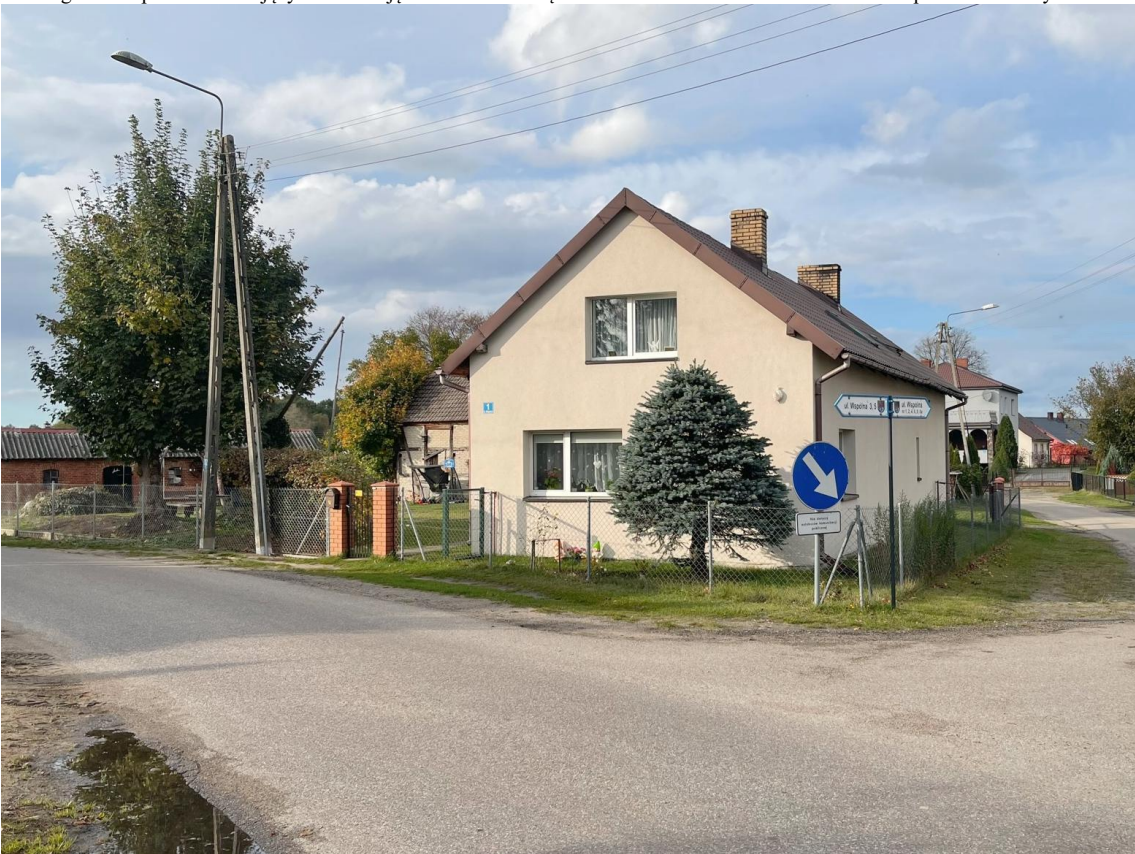
| 7. Fotografia z opisem wskazującym orientację w stosunku do sąsiednich terenów lub stron świata albo mapa z zaznaczonym stanowiskiem archeologicznym<br> <p>Widok od strony południowej, elewacja szczytowa - południowa i boczna - wschodnia.</p> | | | 4. Adres<br>ul. Wspólna 1 (d. Trzebielino 83)<br>dz. nr 75 obręb Trzebielino<br>N: 54° 11' 54.645" E: 17° 5' 15.096"<br><br>5. Przynależność administracyjna<br>województwo<br><b>pomorskie</b><br>powiat<br><b>bytowski</b><br>gmina<br><b>Trzebielino</b><br><br>6. Formy ochrony<br><b>WEZ</b> |

Stan techniczny budynku dobry, budynek przeszedł remont i przebudowę z użyciem materiałów współczesnych, zacierające charakter zabytkowy, w szczególności zmieniono kształt i ilość otworów okiennych, wymieniono stolarkę na współczesną bez zachowania podziałów historycznych, podniesiono ściankę kolankową, wymieniono pokrycie dachowe na blachę oraz pokryto ściany tynkiem cienkowarstwowym z ociepleniem. Zachowany został podłużny kształt budynku.

- objąć ochroną budynek jako element zespołu zagrody wiejskiej.

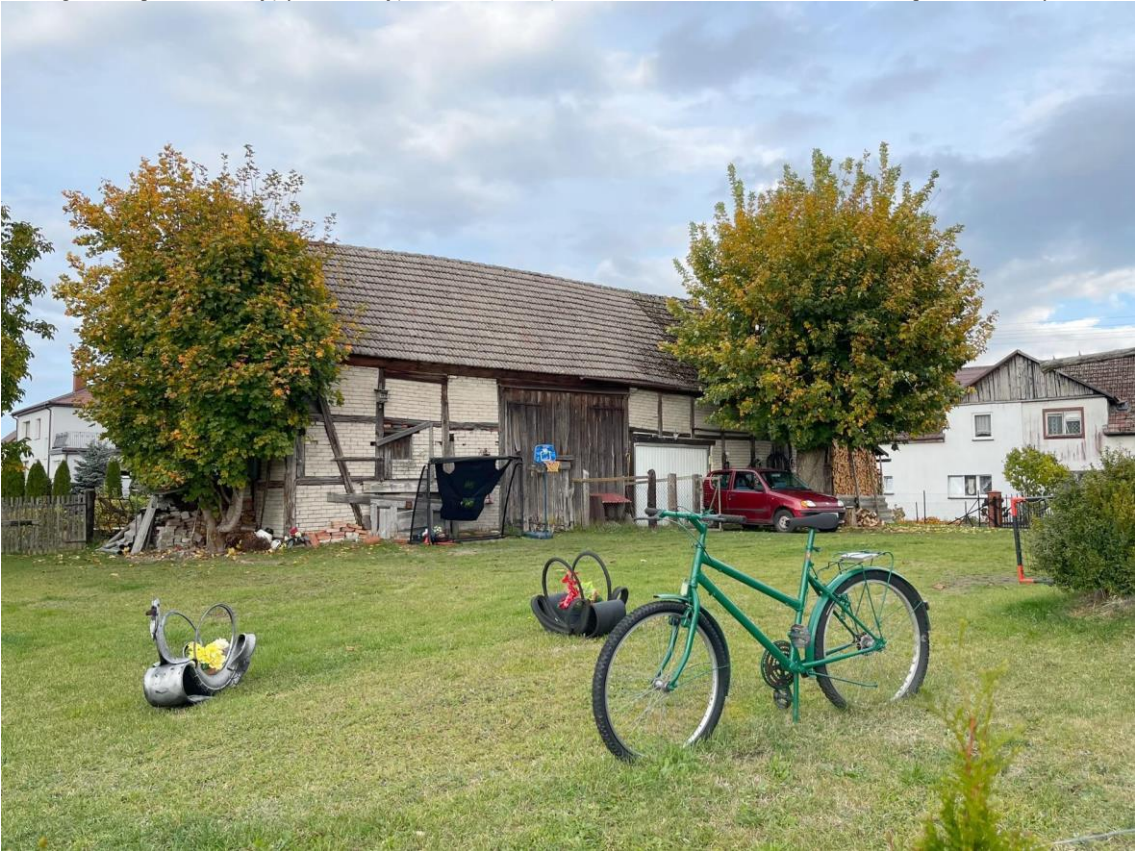
| 7. Fotografia z opisem wskazującym orientację w stosunku do sąsiednich terenów lub stron świata albo mapa z zaznaczonym stanowiskiem archeologicznym<br> <p>Elewacja południowa, od strony wnętrza podwórza.</p> | | | 4. Adres<br>ul. Wspólna 1 (d. Trzebielino 83)<br>dz. nr 75 obręb Trzebielino<br>N: 54° 11' 55.129" E: 17° 5' 14.029"<br><br>5. Przynależność administracyjna<br>województwo<br><b>pomorskie</b><br>powiat<br><b>bytowski</b><br>gmina<br><b>Trzebielino</b><br><br>6. Formy ochrony<br><b>WEZ</b> |

Budynek stanowi przykład typowej stodoły w zabudowie zagrodowej, w konstrukcji słupowo-ryglowej (muru pruskiego) stosowanej na tych terenach od końca XVIII w. Wypełnienie pól muru pruskiego cegłą silikatową datuje powstanie obiektu po wprowadzeniu jej do przemysłowej produkcji w lokalnej cegielni na koniec XIX w. a nawet początek XX w.

Stan zachowania dostateczny, zadbane otoczenie, stodoła remontowana tradycyjnymi technologiami gospodarczymi. Niewielkie braki wypełnienia cegłą uzupełniane kontrastującą czerwoną cegłą, ubytki i korozja elementów drewnianych wzmacniane deskami. Kunszt napraw stolarskich niski w porównaniu do oryginału.

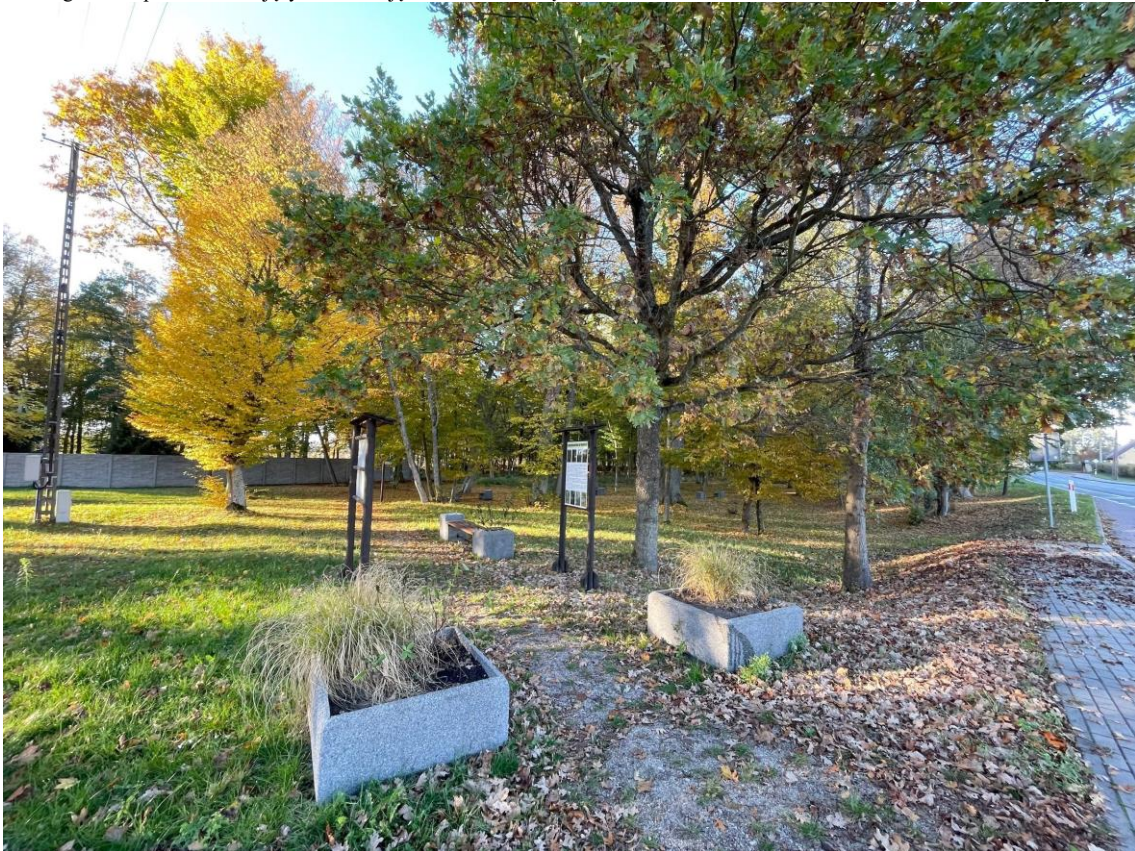
| Widok od strony wejścia do parku, z ulicy Pomorskiej, w południowej części założenia. | | | 5. Przynależność administracyjna<br><br>województwo<br>pomorskie<br>powiat<br>bytowski<br>gmina<br>Trzebielino |

Historyczny układ parku i zieleni zatarty. Licznie zachowany starodrzew, w tym pomniki przyrody.

W trakcie prac rewaloryzacyjnych w parku należy dążyć do uczynienia historycznego układu parku, stosować historyzujące elementy wyposażenia parku oraz zachować ich spójny charakter w trakcie prac prowadzonych etapowo.

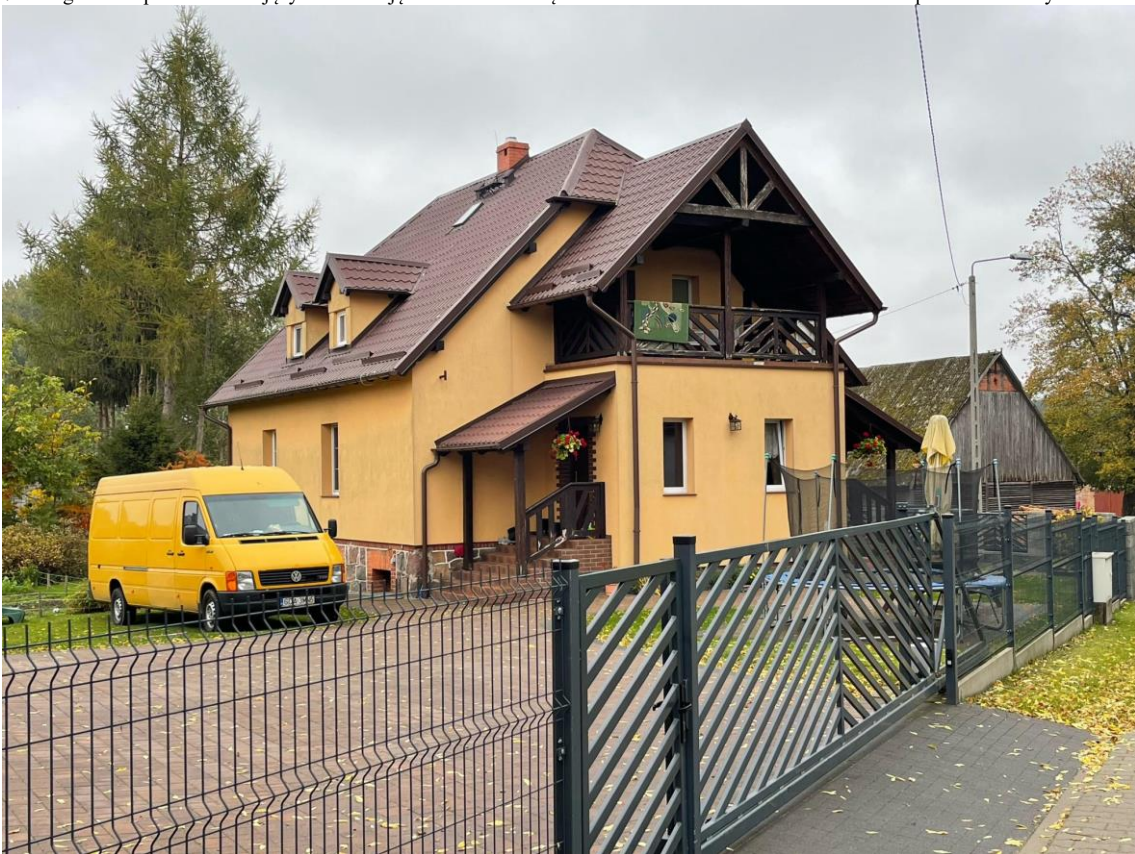
Widok od strony zachodniej, elewacja boczna, wejściowa (zachodnia) i szczytowa (południowa)

Stan techniczny obiektu jest dobry, budynek jest zadbane jednak w porównaniu do 1996 r. wyremontowano obiekt z użyciem materiałów współczesnych. Wymieniono stolarkę na pcv bez zachowania podziału, dobudowano daszek dwuspadowy nad werandą, daszki jednospadowe przy wejściach do budynku, które optycznie zaburzyły historyczną bryłę.

- usunąć bezstylowe zadaszenie nad werandą oraz daszki nad wejściami
- wymienić stolarkę na drewnianą z zachowaniem podziałów historycznych.

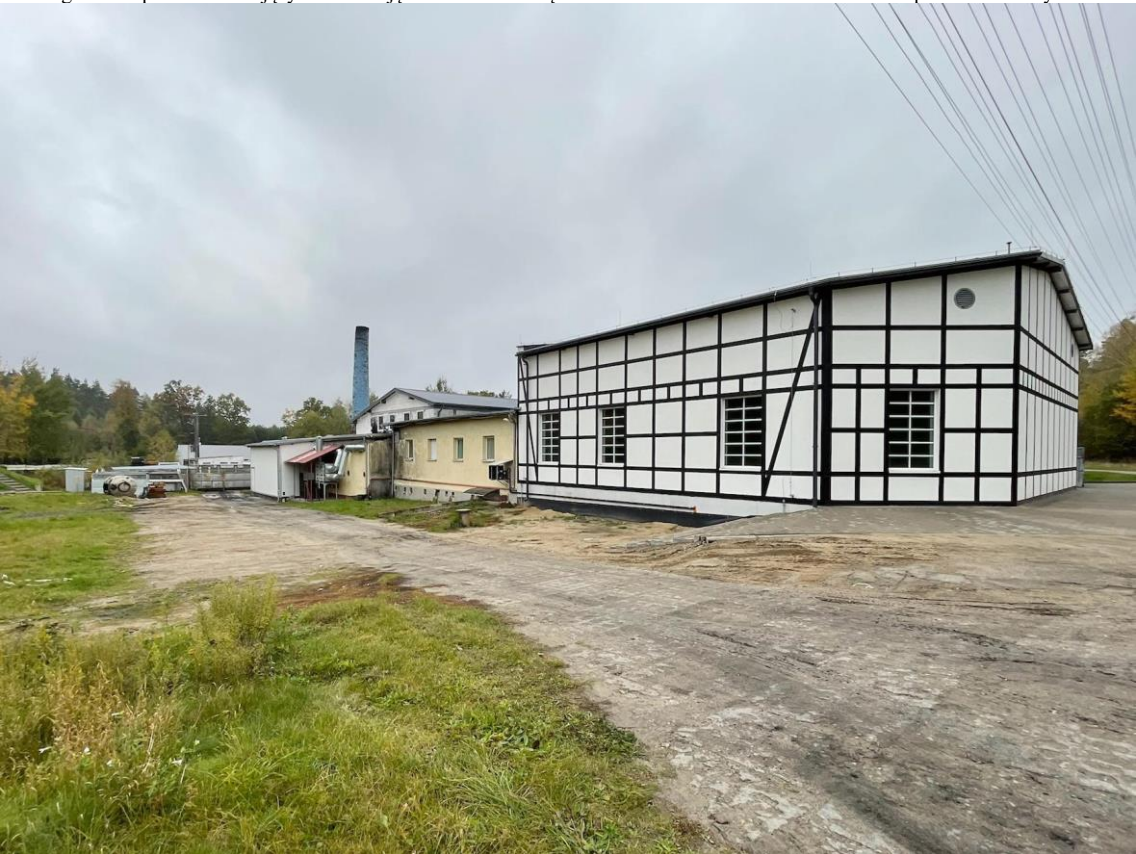
| 7. Fotografia z opisem wskazującym orientację w stosunku do sąsiednich terenów lub stron świata albo mapa z zaznaczonym stanowiskiem archeologicznym<br> <p>Widok zespołu od strony północnej</p> | | | <div> 4. Adres<br/> <b>Zielin 1</b><br/> dz. nr 81/1, 81/2, 81/3 obręb Zielin<br/> N: 54° 14' 26.16" E: 17° 5' 27.175" </div> <hr/> <div> 5. Przynależność administracyjna<br/> województwo<br/> <b>pomorskie</b><br/> powiat<br/> <b>bytowski</b><br/> gmina<br/> <b>Trzebielino</b> </div> <hr/> <div> 6. Formy ochrony<br/> <b>WEZ</b> </div> |

Pierwsze wzmianki dotyczące dużego gospodarstwa rolnego w miejscowości Sellin (obecnie Zielin) pochodzą z 1928 roku. Według źródeł to właśnie wtedy powstał zakład zajmujący się głównie produkcją serów dojrzewających z mleka od hodowanych w gospodarstwie krów. Wtedy to zostały zbudowane piwnice zakładu, funkcjonujące jako dojrzewalnie sera. W związku z przesunięciem w 1944 r. linii frontu pod koniec II Wojny Światowej, produkcja w zakładzie została wstrzymana. Po II Wojnie Światowej Zakład został przekształcony w zamiejscowy oddział Okręgowej Spółdzielni Mleczarskiej w Miastku. W ciągu XX w. zmieniały się formy własnościowe zakładu, jednak funkcja pierwotna związana z mleczarstwem i serowarstwem kontynuowania jest do dnia dzisiejszego. Firma, która powstała w 2017 roku, kontynuuje tradycje serowarskie sięgające roku 1928, a może nawet 1920. Zieliński zakład słynie z wytwarzania regionalnych serów dojrzewających. W 2018 r. dwukrotnie wybuchł pożar w zakładzie, oba pożary przyniosły duże straty, ucierpiała część mieszkalna budynku mleczarni, hala produkcyjna, spłonęło biuro oraz laboratorium itp.

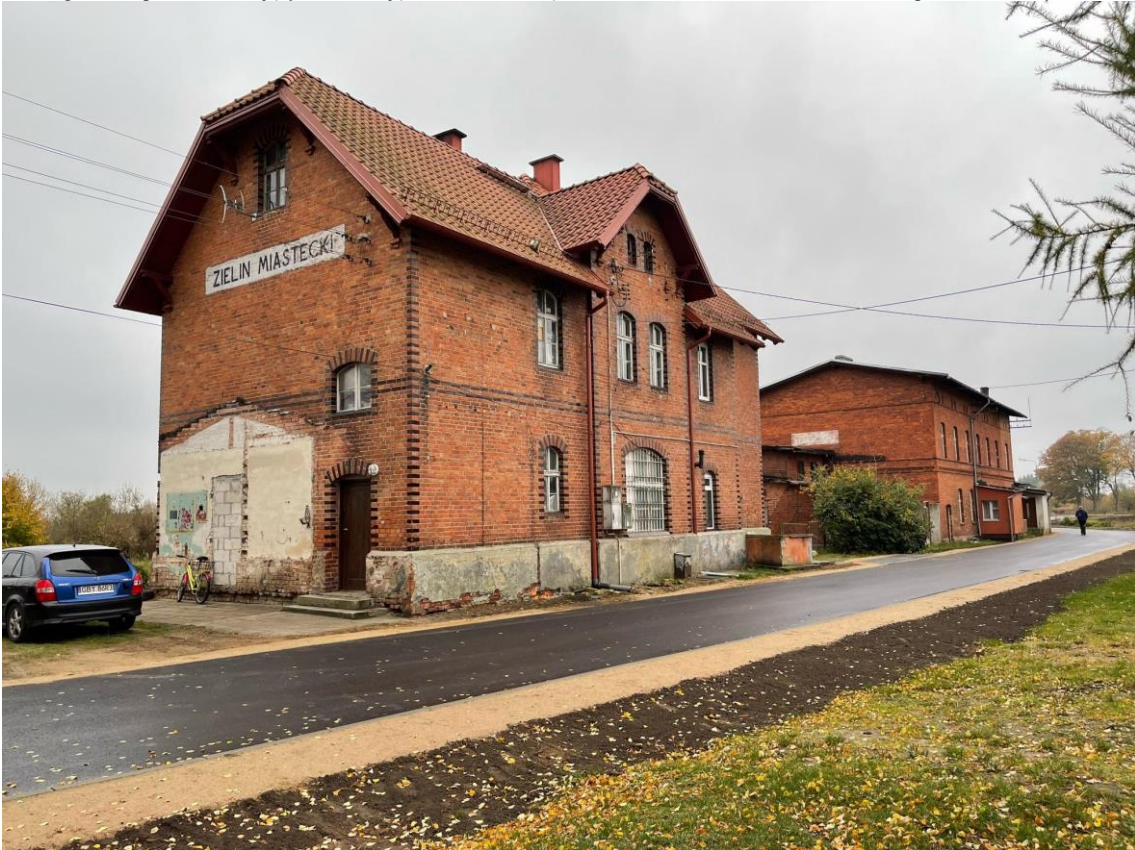
Widok z ulicy Kolejowej, od strony wschodniej. Elewacje wschodnia (szczytowa z wejściem) i północna.

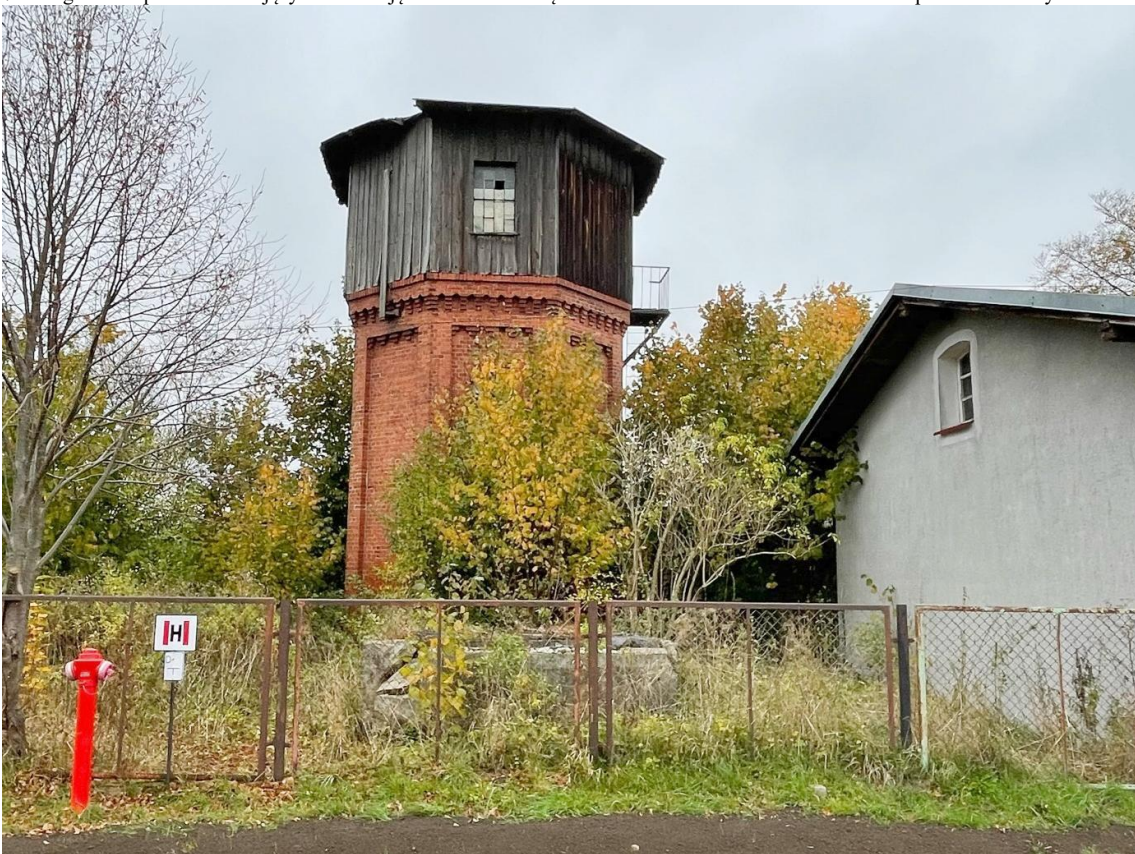
| Widok z ulicy Kolejowej, od strony południowej. | | | | 5. Przynależność administracyjna<br>województwo<br>pomorskie<br>powiat<br>bytowski<br>gmina<br>Trzebielino | |

- wykonać prace konserwacyjne pokrycia dachowego i deskowania, prace antykorozyjne elementów drewnianych,
- zachować bryłę, elewacje, prace konserwatorskie prowadzić w oparciu o materiały i technologie zbliżone do oryginalnych.

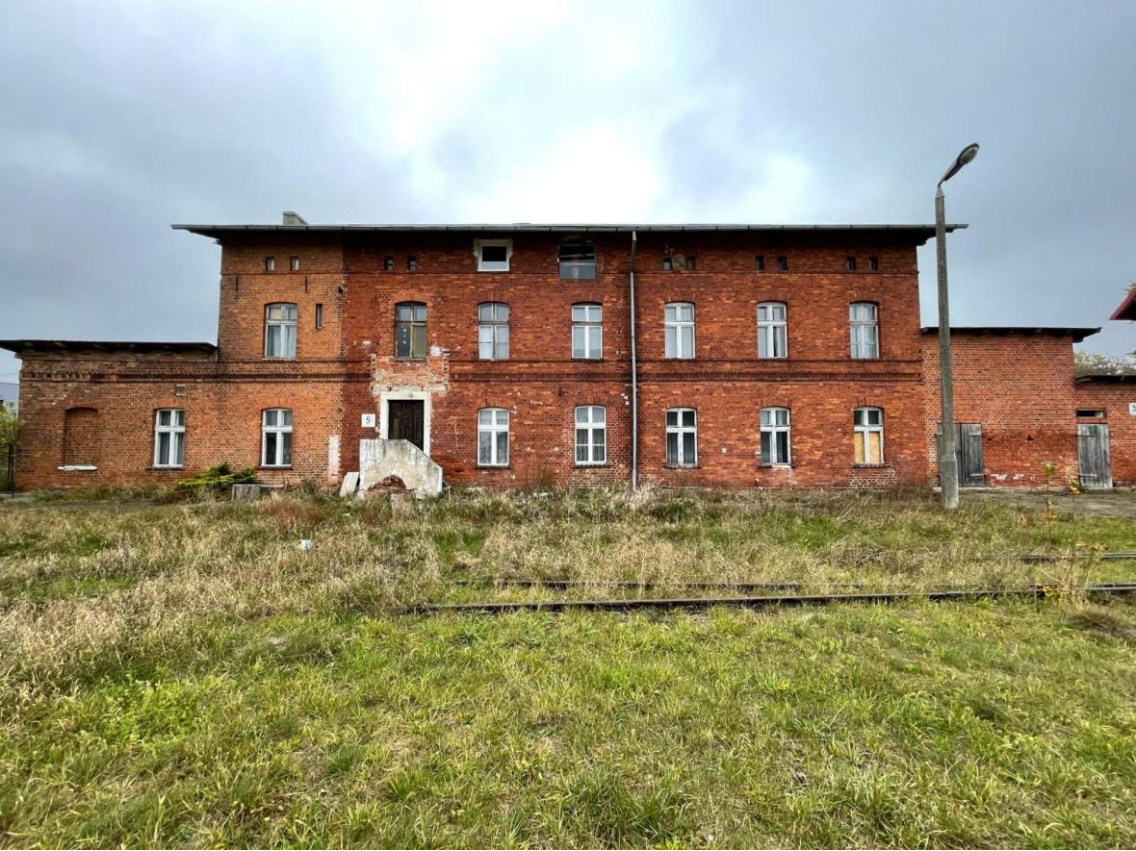
| 7. Fotografia z opisem wskazującym orientację w stosunku do sąsiednich terenów lub stron świata albo mapa z zaznaczonym stanowiskiem archeologicznym<br> <p>Widok od strony południowej, od strony torów</p> | | | 4. Adres<br>Zielin, ul. Kolejowa 2<br>dz. nr 19/3 obręb Zielin<br>N: 54° 14' 23.1" E: 17° 6' 00"<br><br>5. Przynależność administracyjna<br>województwo<br><b>pomorskie</b><br>powiat<br><b>bytowski</b><br>gmina<br><b>Trzebielino</b><br><br>6. Formy ochrony<br><br><b>WEZ</b> |

Otwarcie linii kolejowej Lipusz - Korzybie, na trasie której znajduje się Zielin, nastąpiło w listopadzie 1883 r. Budynek stanowił kolejowe zaplecze mieszkalne. Obecnie budynek dalej pełni funkcję mieszkalną.

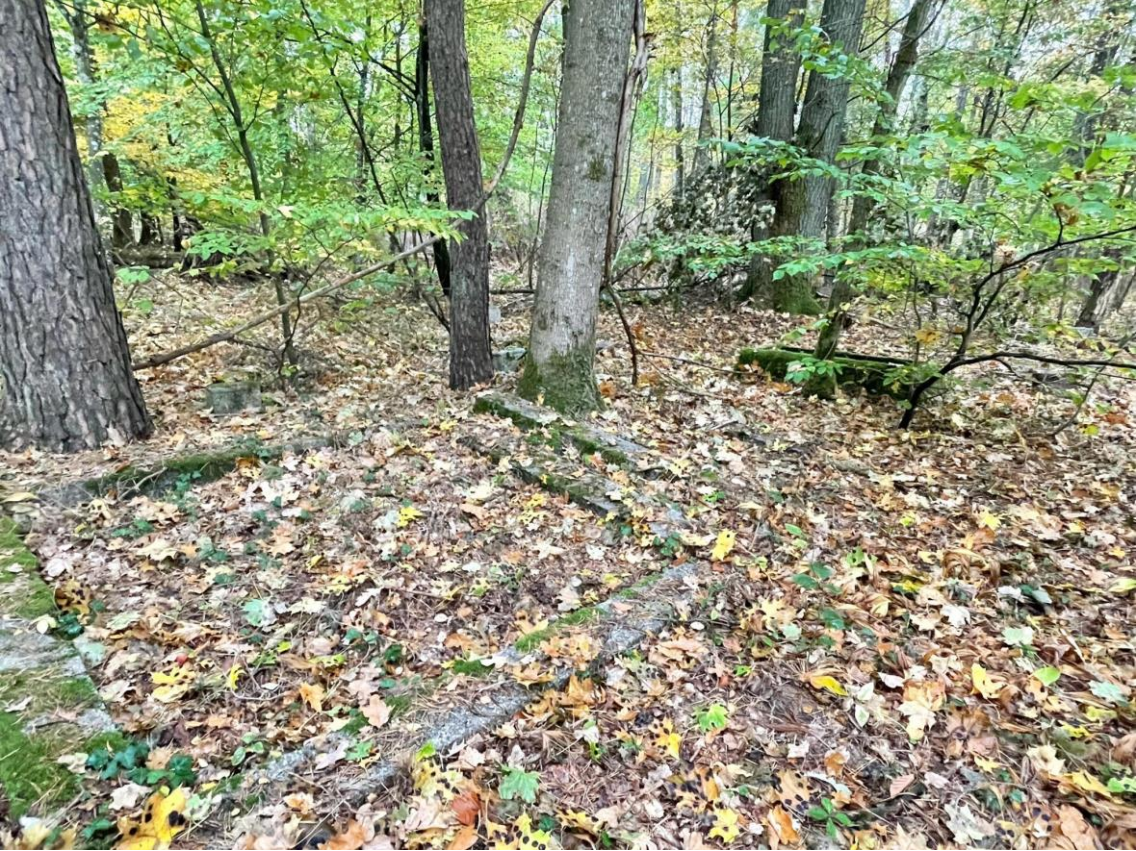
| Widok z terenu cmentarza. | | | |
